TERMOVIZINĖS ANALIZĖS ATASKAITA

Daugiabutis gyvenamasis namas

Energetikų g. 48, Visaginas

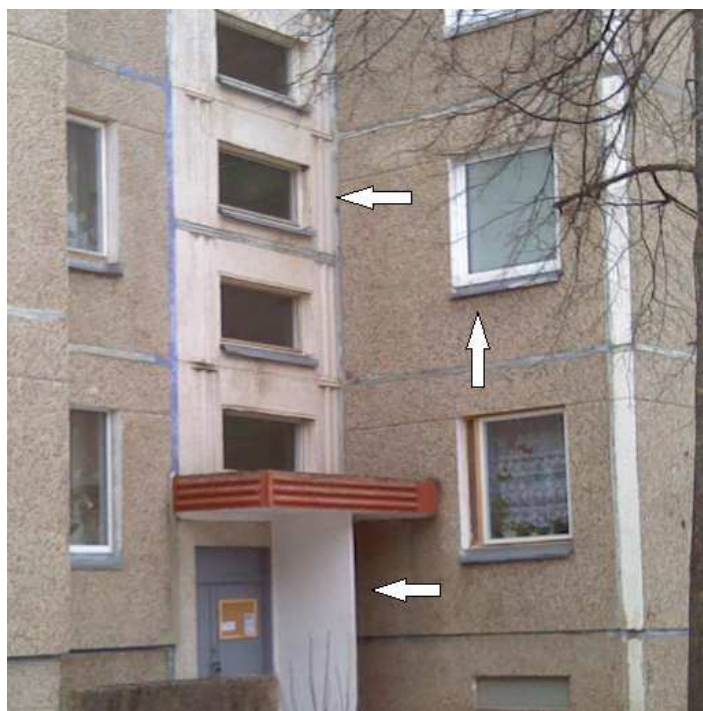
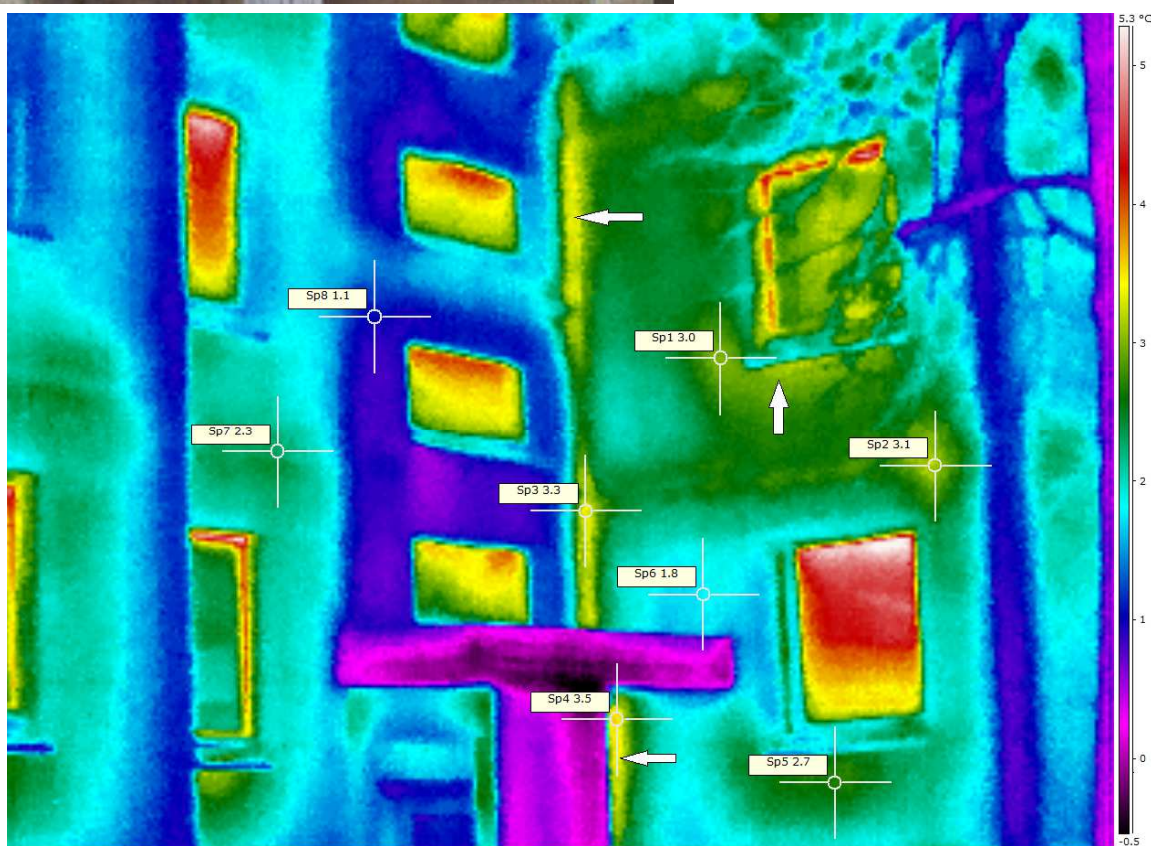
Termografinės defektoskopijos aktas Nr.1

FASADO FRAGMENTAS (Šiaurės rytų pusė)

Termovizinės apžiūros metu nustatyta, kad sienos paviršiaus temperatūros kinta nuo 1,1 iki 3,5 °C. Termovizinėje nuotraukoje matosi, kad sienos paviršiaus plotų po langais temperatūra didesnė (taškai Nr. 1 ir Nr. 2). Šie sienos plotai galimai veikiami šilumos šaltinio iš vidaus. Viršnorminiai šilumos nuostoliai taip pat patiriami vidiniame sienų kampe dėl susidariusio ilginio tiltelio (taškas Nr. 3). Lauko oro temperatūra tyrimo metu buvo 0,0 °C. Paviršių temperatūros yra pateiktos matavimų lentelėje ir gali būti nustatytos pagal spalvinę temperatūrų skalę.

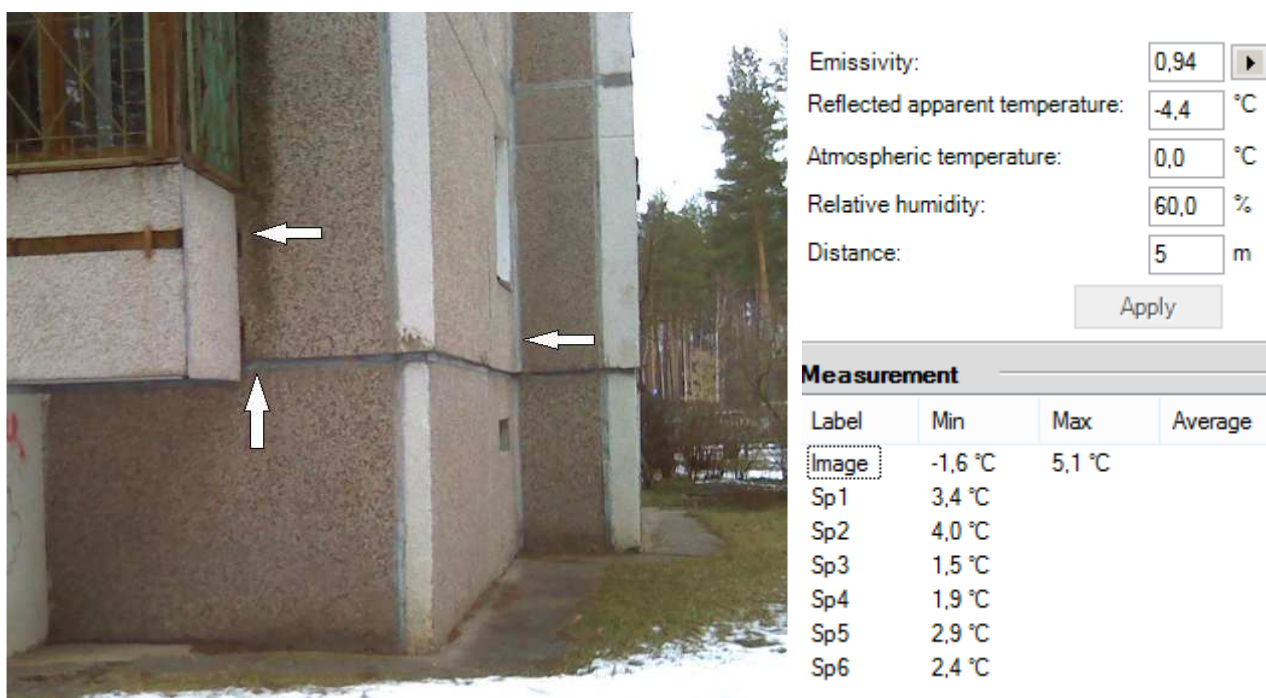
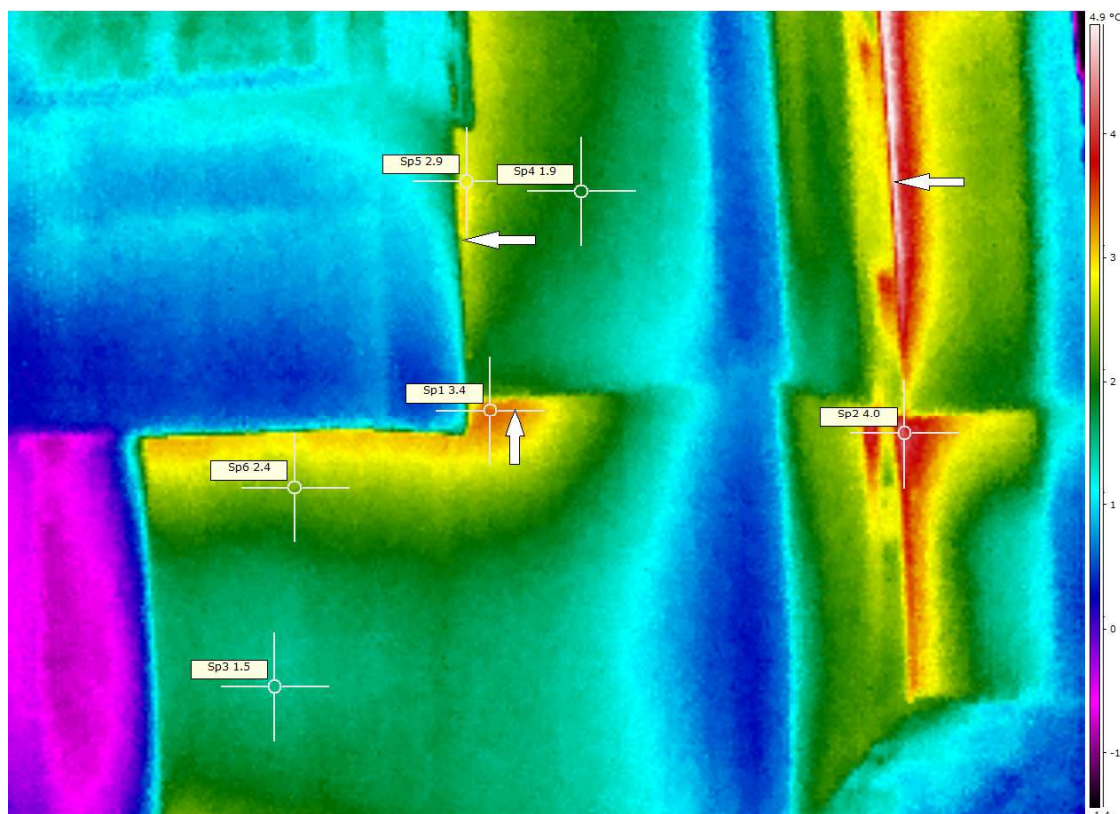
Termografinės defektoskopijos aktas Nr.2

FASADO FRAGMENTAS (Pietvakarių pusė)

Termovizinės apžiūros metu nustatyta, kad sienos ir cokolio paviršiaus temperatūros kinta nuo 1,5 iki 4,0 °C. Šilumos nuostoliai patiriami per išorinės sienos ir cokolio sandūrą (taškas Nr. 1), balkono konstrukcijų sankirtoje su išorine siena (taškas Nr. 5), bei cokolio vidiniuose kampuose (taškas Nr. 2). Pastato rūsys – nešildomas. Didžiausių šilumos nuostolių vietas pažymėtos rodyklėmis. Paviršių temperatūros yra pateiktos matavimų lentelėje ir gali būti nustatytos pagal spalvinę temperatūrų skalę.

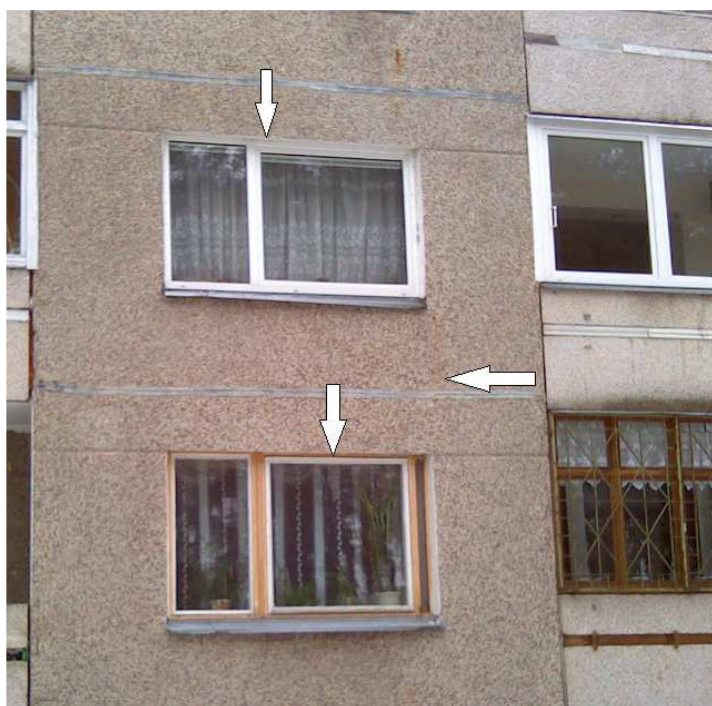
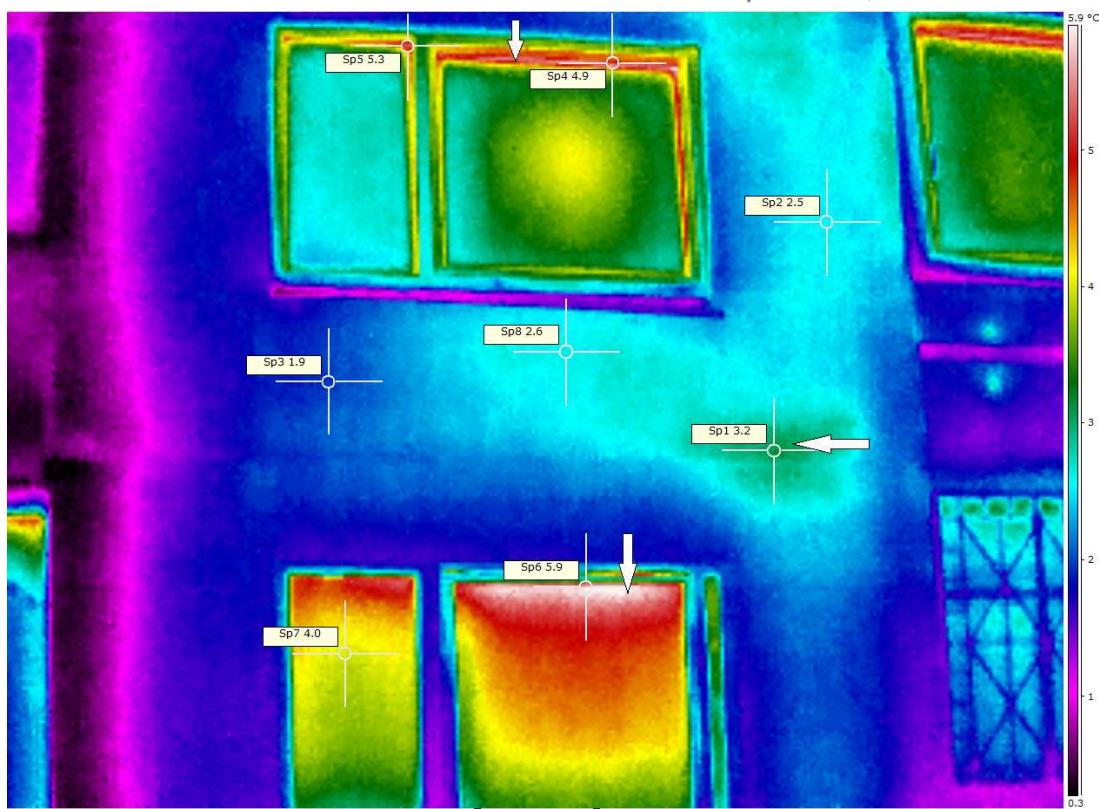
Termografinės defektoskopijos aktas Nr.3

FASADO FRAGMENTAS (šiaurės vakarų pusė)

Atlikus termovizinę apžiūrą nustatyta, kad išorinių sienų varža nevienoda ir paviršiaus temperatūra kinta nuo 1,9 iki 3,2 °C (taškai Nr.3 ir Nr. 1). Tašku Nr. 3 pažymėtas plotas galimai paveiktas drėgmės, o siena iš vidaus veikiama šilumos šaltinio, todėl šioje srityje patiriami didesni šilumos nuostoliai. Termovizinėje nuotraukoje matome, kad plastikinio lango su stiklo paketu ir medinio lango stiklo perdavimo koeficientai skirtingi – medinio rėmo langas su paprastų stiklų įstiklinimu laidesnis šilumai. Termovizinėje nuotraukoje stebimi didesni šilumos nuostoliai lango rėmo ir sienos sankirtoje (taškai Nr. 5 ir Nr.6). Paviršių temperatūros yra pateiktos matavimų lentelėje ir gali būti nustatytos pagal spalvinę temperatūrų skalę.

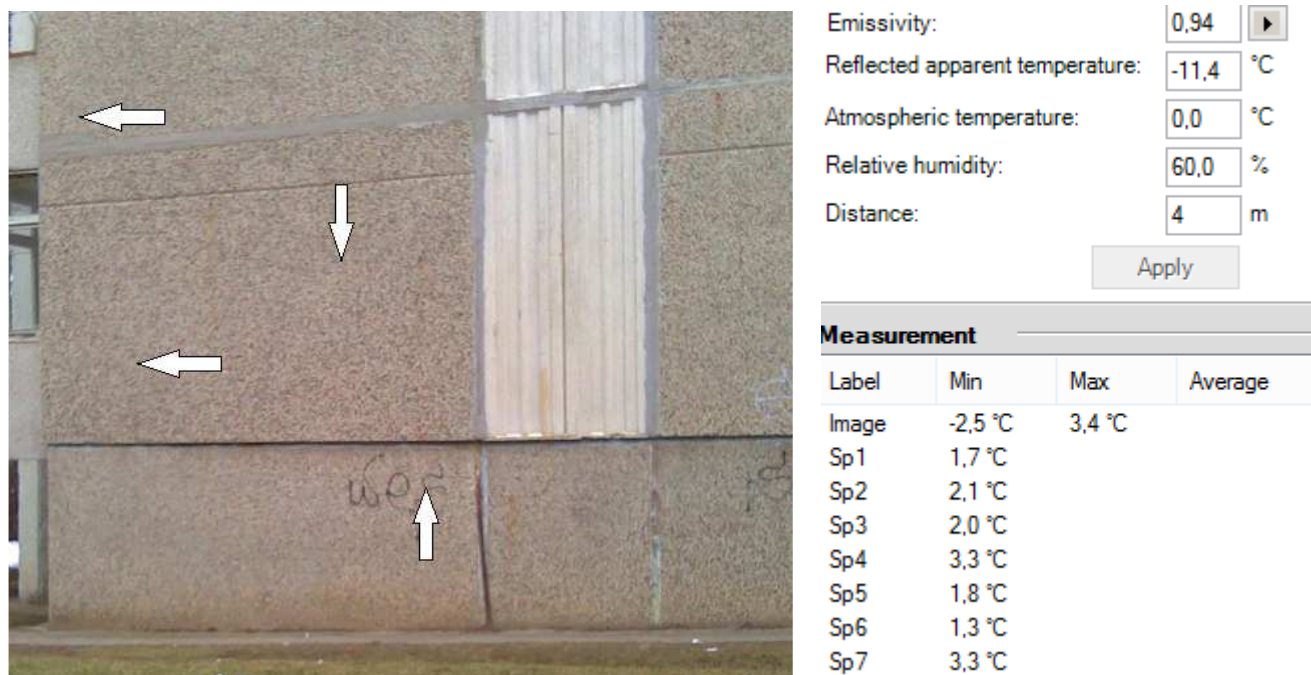
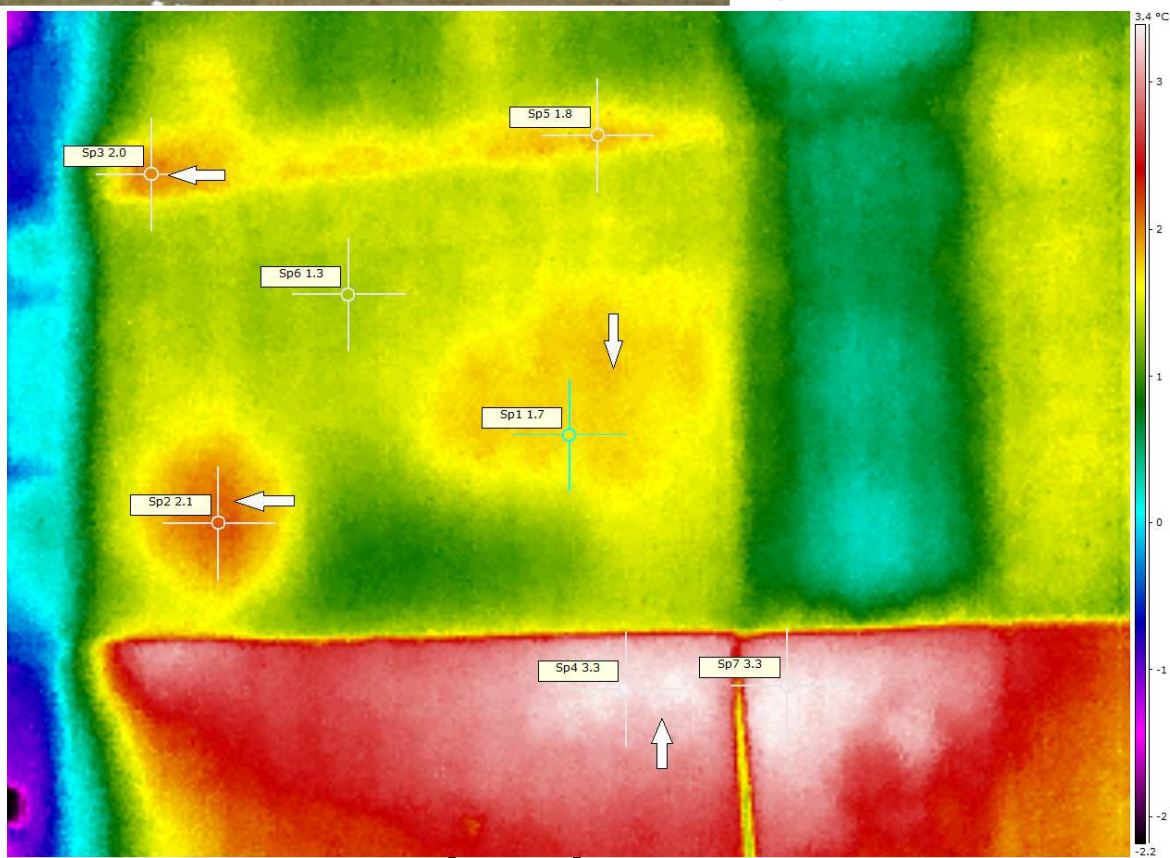
Termografinės defektoskopijos aktas Nr.4

GALINĖS IŠORINĖS SIENOS FRAGMENTAS (pietryčių pusė)

Atlikus termovizinę apžiūrą nustatyta, kad sienos paviršiaus temperatūra kinta nuo 1,3 iki 2,1 °C. Cokolio paviršiaus temperatūra – 3,3 °C (taškas Nr. 7). Pastato rūšys – nešildomas. Termovizinėje nuotraukoje matyti, kad išorinių sienų varža netolygi, dalis sienų galimai yra veikiamos šilumos šaltinių iš vidaus (taškai Nr. 2 ir Nr. 3). Lauko oro temperatūra tyrimo metu buvo 0,0 °C. Viršnorminių šilumos nuostolių vietas pažymėtos rodyklėmis. Paviršių temperatūros yra pateiktos matavimų lentelėje ir gali būti nustatytos pagal spalvinę temperatūrų skalę.

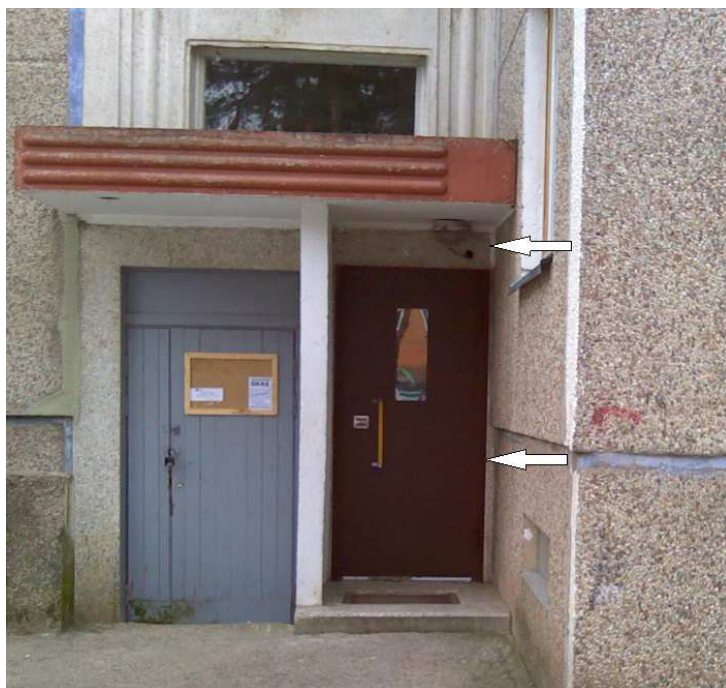
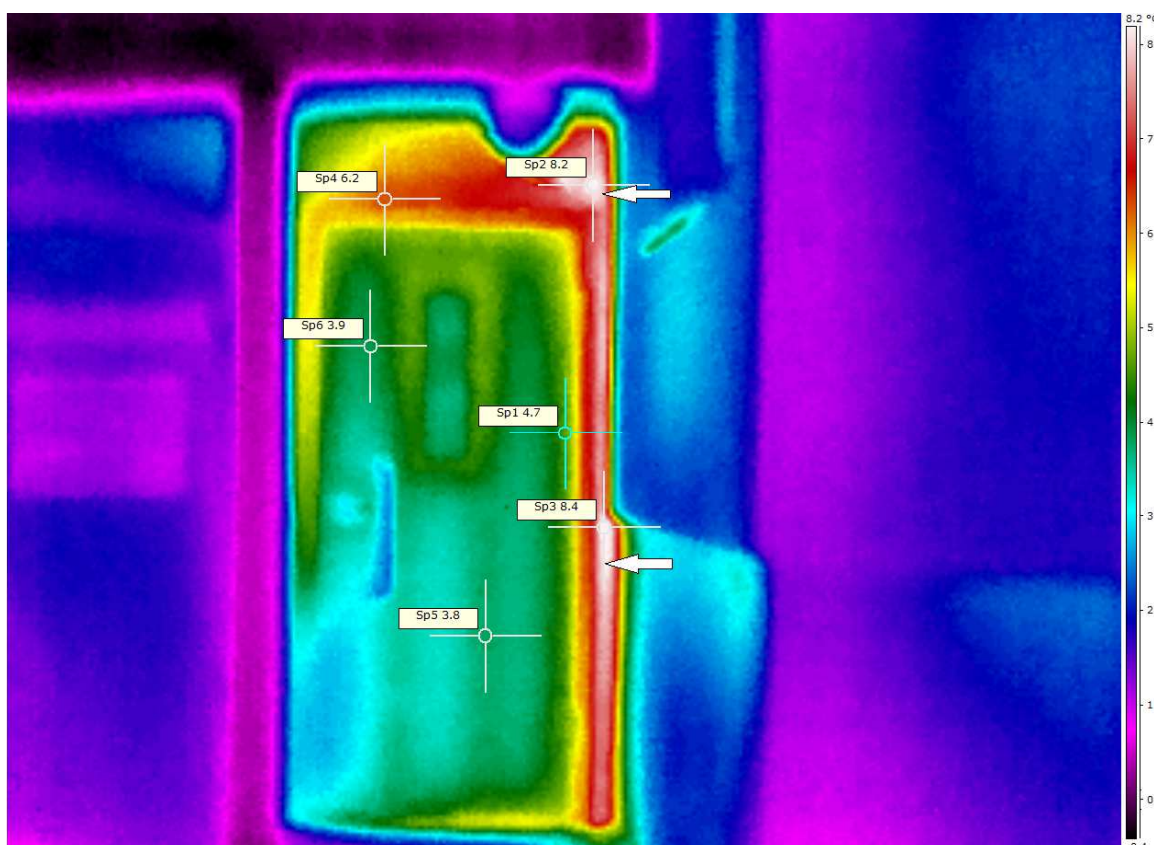
Termografinės defektoskopijos aktas Nr.5

PASTATO PAGRINDINIŲ DURŲ FRAGMENTAS (šiaurės rytų pusė)

Atlikus termovizinę apžiūrą nustatyta, kad sienos ir durų sandūra nesandari. Per šiuos nesandarumus netenkama ne tik šilumos, tačiau vyksta ir šalto oro infiltravimas į patalpas. Paviršiaus temperatūra ties sandūra kinta nuo 6,2 iki 8,4 °C (taškai Nr. 4 ir Nr. 3). Durų paviršiaus temperatūra – 3,8 °C (taškas Nr. 5). Lauko oro temperatūra tyrimo metu buvo 0,0 °C. Viršnorminių šilumos nuostolių vietas pažymėtos rodyklėmis. Paviršių temperatūros yra pateiktos matavimų lentelėje ir gali būti nustatytos pagal spalvinę temperatūrų skalę.

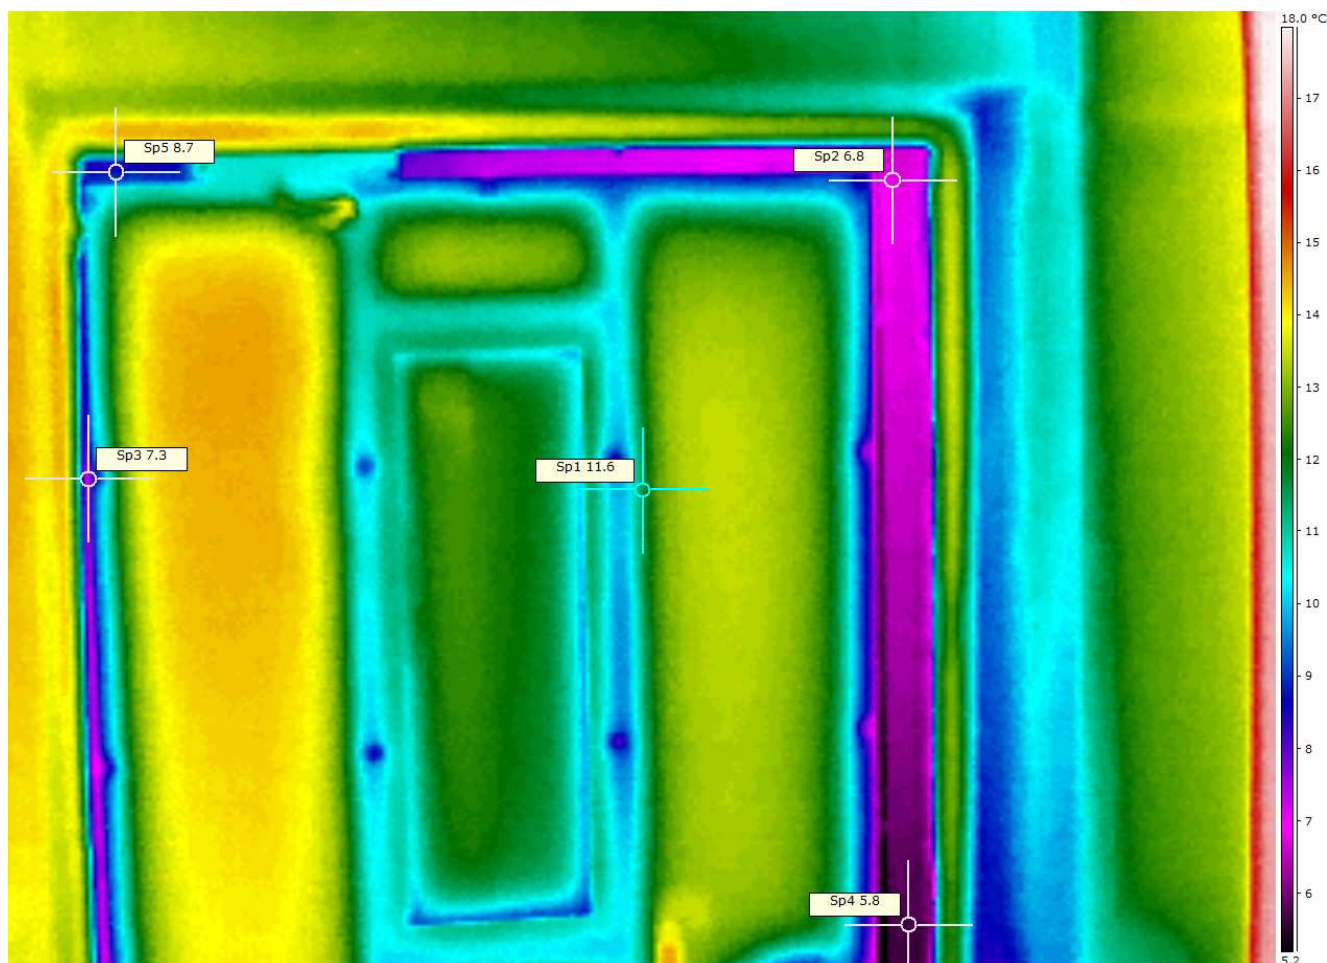
Termografinės defektoskopijos aktas Nr.6

PASTATO PAGRINDINIŲ DURŲ FRAGMENTAS (vidinė pusė)

Atlikus patalpose termovizinę apžiūrą nustatyta, kad lauko durų staktos sandūroje su siena, temperatūra nukrinta iki 6,8 °C (taškas Nr. 2). Vadovaujantis STR 2.05.20:2006 „Langai ir išorinės įėjimo durys“ mažiausia leistina vidinių paviršių temperatūra (prie esamų temperatūrų patalpose ir išorėje) yra 10,05 °C. Taigi per durų varčią ir staktą patiriami viršnorminiai nuostoliai. Oro temperatūra laiptinėje – 17,7 °C. Lauko oro temperatūra tyrimo metu buvo 0,0 °C. Viršnorminių šilumos nuostolių vietas pažymėtos rodyklėmis. Paviršių temperatūros yra pateiktos matavimų lentelėje ir gali būti nustatytos pagal spalvinę temperatūrų skalę.

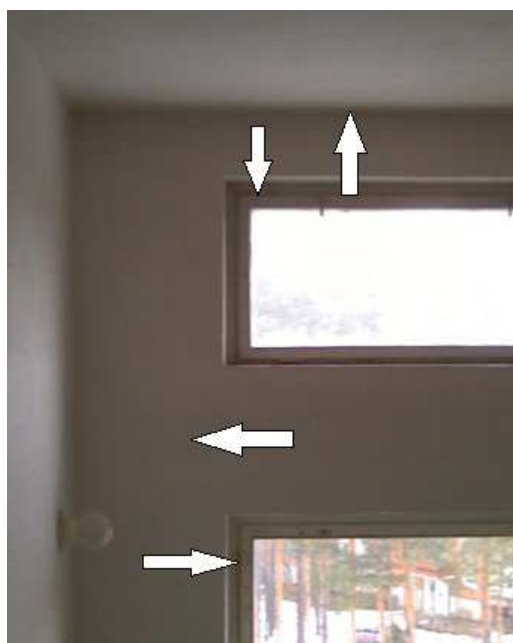
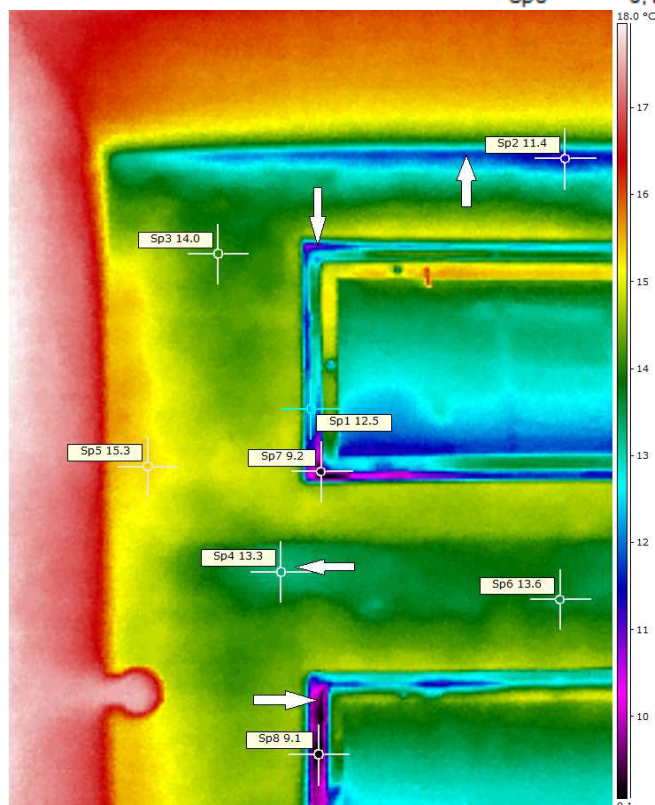
Termografinės defektoskopijos aktas Nr.7

VIRŠUTINIO AUKŠTO SIENOS IR LUBŲ SANKIRTOS FRAGMENTAS (vidinė pusė)

Atlikus patalpose termovizinę apžiūrą nustatyta, kad lango rėmo ir sienos sandūroje paviršiaus temperatūra nukrinta iki 9,1 °C (taškas Nr. 8). Vadovaujantis STR 2.05.20:2006 „Langai ir išorinės įėjimo durys“ mažiausia leistina vidinių paviršių temperatūra (prie esamų temperatūrų patalpose ir išorėje) yra 10,05 °C. Termovizinėje nuotraukoje taip pat matoma, kad išorinės sienos paviršiaus temperatūra kinta nuo 13,3 iki 15,3 °C (taškai Nr. 4 ir Nr. 5), o išorinės sienos ir stogo sandūroje paviršiaus temperatūra nukrinta iki 11,4 °C (taškas Nr. 2). Oro temperatūra laiptinėje – 17,7 °C. Paviršių temperatūros yra pateiktos matavimų lentelėje ir gali būti nustatytos pagal spalvinę temperatūrų skalę.
