TERMOVIZINĖS ANALIZĖS ATASKAITA

Daugiabutis gyvenamasis namas

Taikos pr. 76, Visaginas

Termografinės defektoskopijos aktas Nr.1

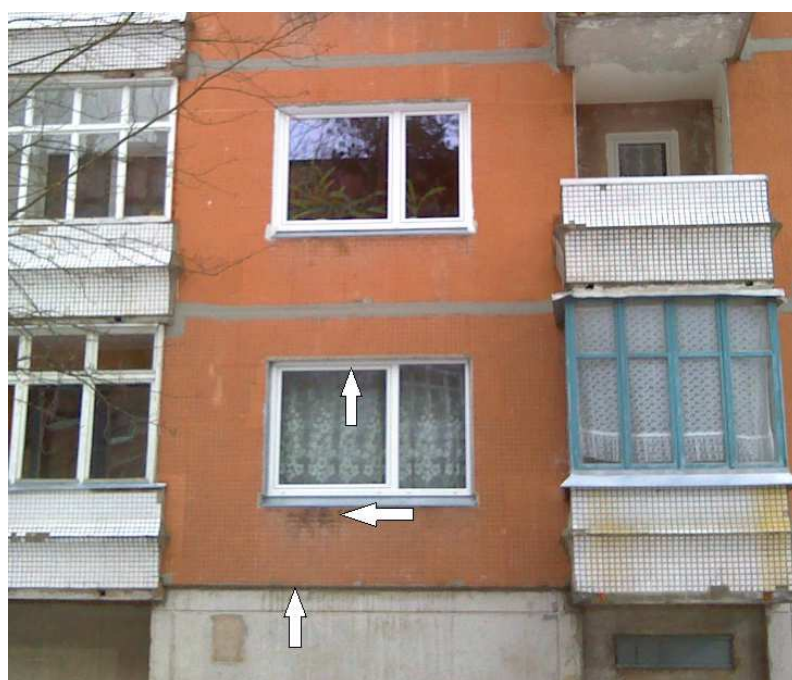
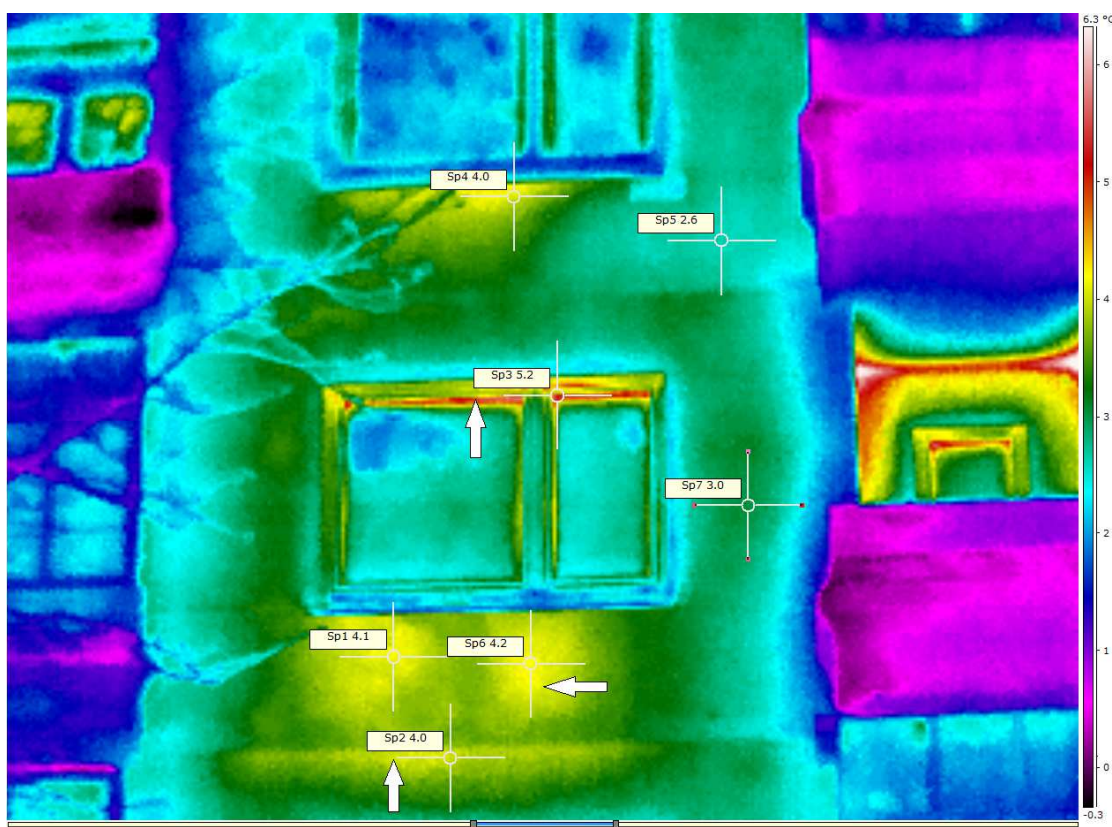
FASADO FRAGMENTAS (Pietvakarių pusė)

Termovizinės apžiūros metu nustatyta, kad sienos paviršiaus temperatūra kinta nuo 2,6 iki 4,2 °C. Sienos paviršiaus po langų temperatūra siekia 4,2 °C (taškas Nr. 6). Netolygų temperatūros pasiskirstymą paviršiuje gali įtakoti netolygi sienos varža, kuri kinta dėl įdrėkusių sienos plotų. Padidėję šilumos nuostoliai ir sienos-cokolio sandūroje (taškas Nr. 2). Termovizinėje nuotraukoje taip pat stebimi šilumos nuostoliai per lango varčią (taškas Nr. 3). Šiuos nuostolius gali įtakoti nesandari lango varčia arba nesandari lango ir sienos sandūra. Lauko oro temperatūra tyrimo metu buvo 0,0 °C. Viršnorminių šilumos nuostolių vietas pažymėtos rodyklėmis. Paviršių temperatūros yra pateiktos matavimų lentelėje ir gali būti nustatytos pagal spalvinę temperatūrų skalę.

Label	Min	Max	Average
Image	-0,5 °C	7,2 °C	
Sp1	4,1 °C		
Sp2	4,0 °C		
Sp3	5,2 °C		
Sp4	4,0 °C		
Sp5	2,6 °C		
Sp6	4,2 °C		
Sp7	3,0 °C

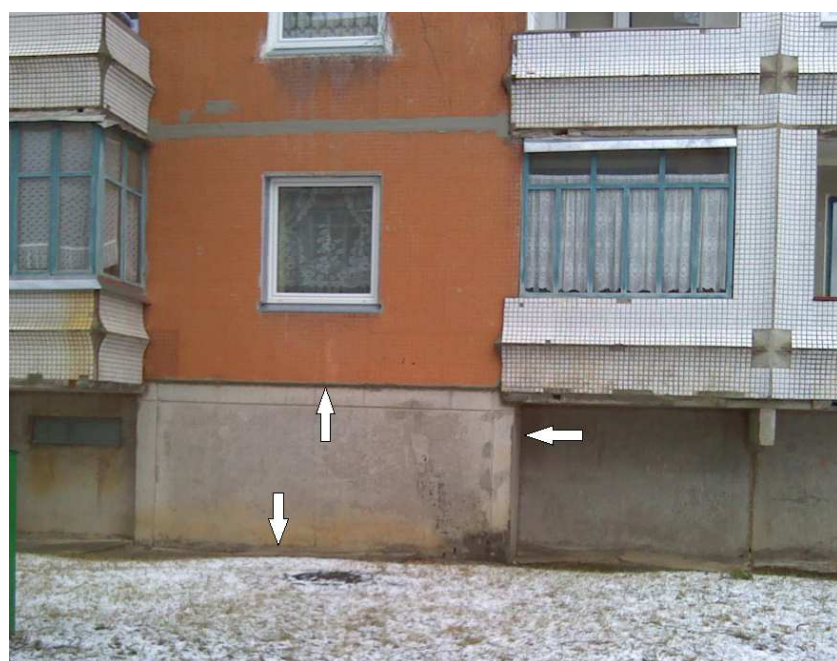
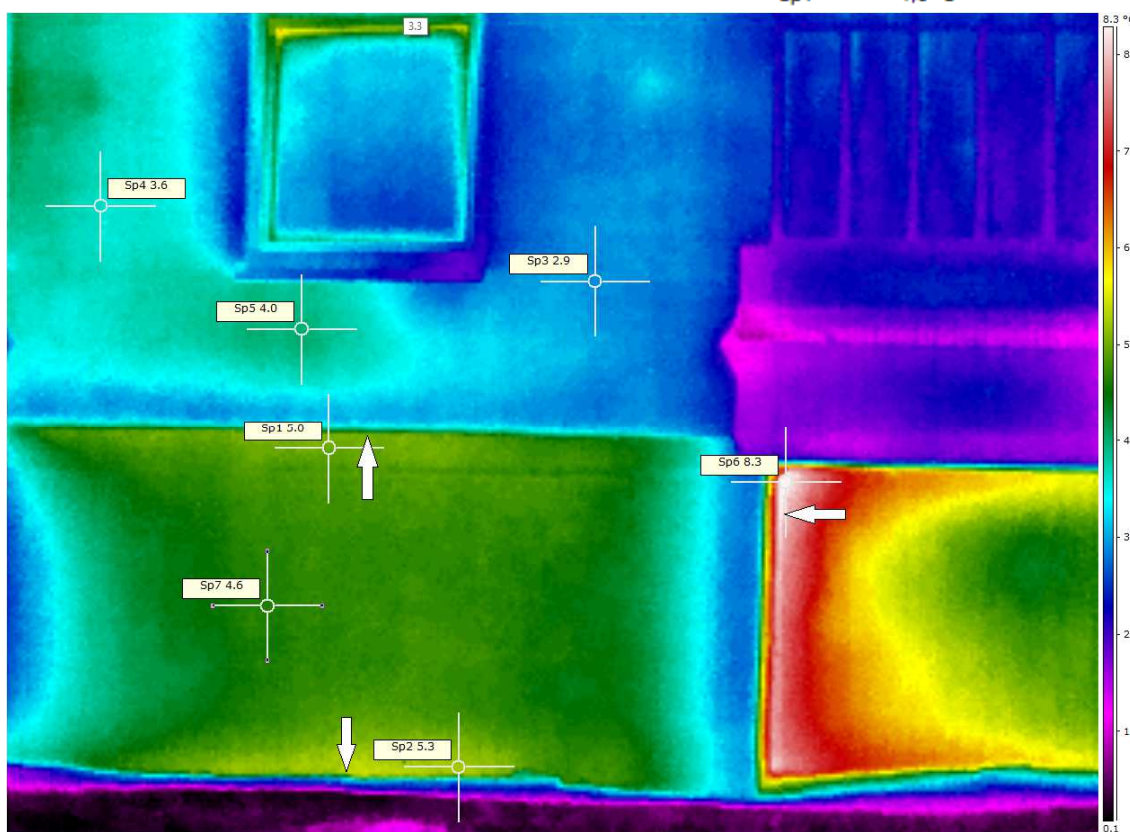
PASTATO COKOLIO FRAGMENTAS (Pietvakarių pusė)

Termovizinės apžiūros metu nustatyta, kad sienos ir cokolio sandūroje patiriami didesni šilumos nuostoliai. Sienos paviršiaus temperatūros kinta nuo 2,9 iki 3,6 °C. Šis temperatūrų skirtumas gali atsirasti dėl nevienodos sienos varžos. Nors pastato rūsysis nešildomas, cokolio paviršiaus temperatūra kinta nuo 4,6 iki 5,3 °C. Žymūs šilumos nuostoliai cokolio kampe po balkonu. Šiame taške (taškas Nr. 6) paviršiaus temperatūra siekia 8,3 °C. Aukštesnę paviršiaus temperatūrą gali įtakoti ir tai, kad ši pastato vieta mažiau veikiama išorės sąlygų, tačiau, neskaitant to, nuostoliai per cokolio vidinį kampą – žymūs. Viršnorminių šilumos nuostolių vietas pažymėtos rodyklėmis. Paviršių temperatūros yra pateiktos matavimų lentelėje ir gali būti nustatytos pagal spalvinę temperatūrų skalę.

Label	Min	Max	Average
Image	0,0 °C	8,6 °C	
Sp1	5,0 °C		
Sp2	5,3 °C		
Sp3	2,9 °C		
Sp4	3,6 °C		
Sp5	4,0 °C		
Sp6	8,3 °C		
Sp7	4,6 °C

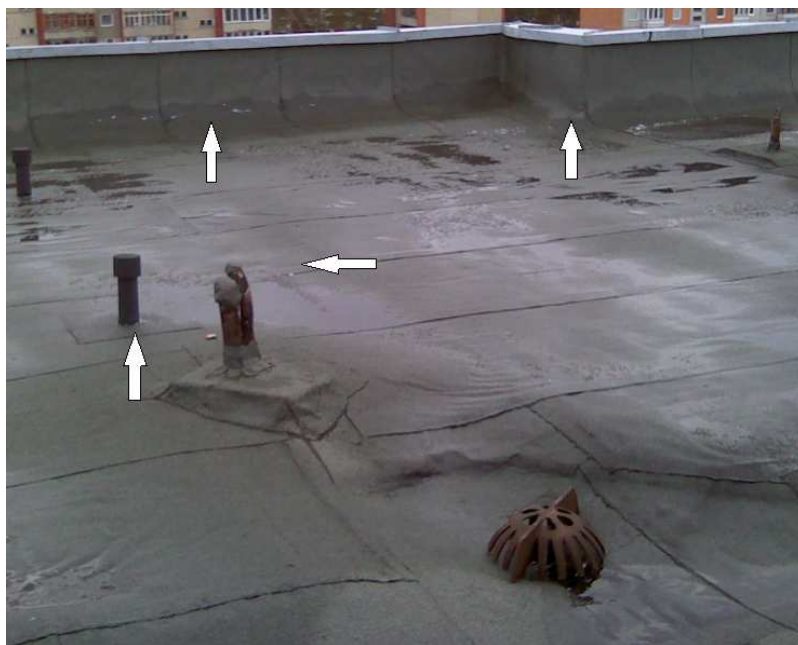
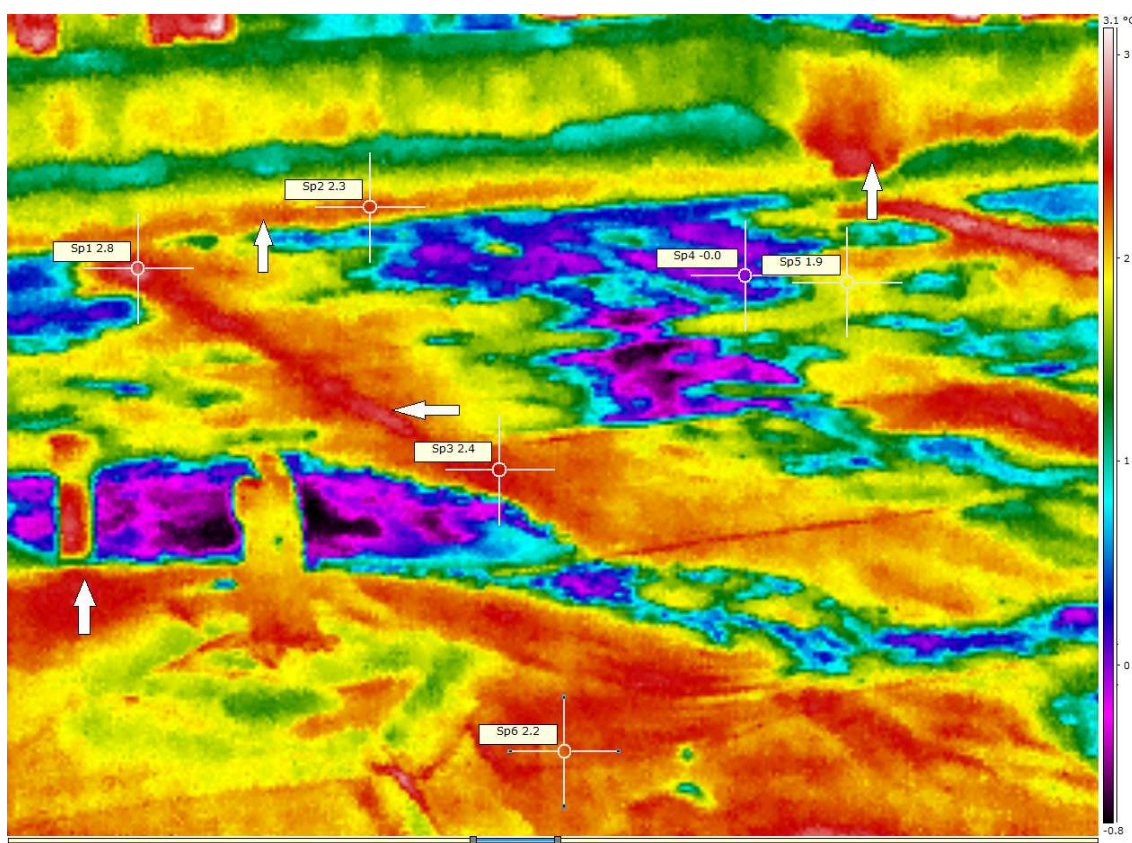
STOGO FRAGMENTAS

Termovizinės apžiūros metu nustatyta, kad sutapdinto stogo paviršiaus temperatūra kinta nuo 0,0 iki 2,8 °C. Pastebėta žymesni šilumos nuostoliai ties parapeto ir stogo sandūra (taškas Nr. 2), prie vėdinimo kaminėlio, ties vandens įlaja (taškas Nr. 6). Lauko oro temperatūra tyrimo metu buvo 0,0 °C. Viršnorminių šilumos nuostolių vietos pažymėtos rodyklėmis. Paviršių temperatūros yra pateiktos matavimų lentelėje ir gali būti nustatytos pagal spalvinę temperatūrų skalę.

Measurement			
Label	Min	Max	Average
Image	-0,8 °C	3,4 °C	
Sp1	2,8 °C		
Sp2	2,3 °C		
Sp3	2,4 °C		
Sp4	0,0 °C		
Sp5	1,9 °C		
Sp6	2,2 °C

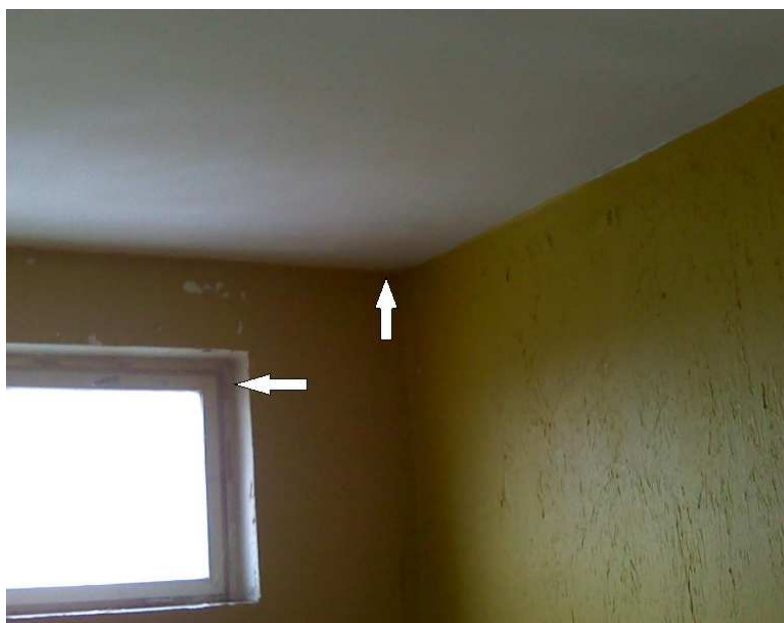
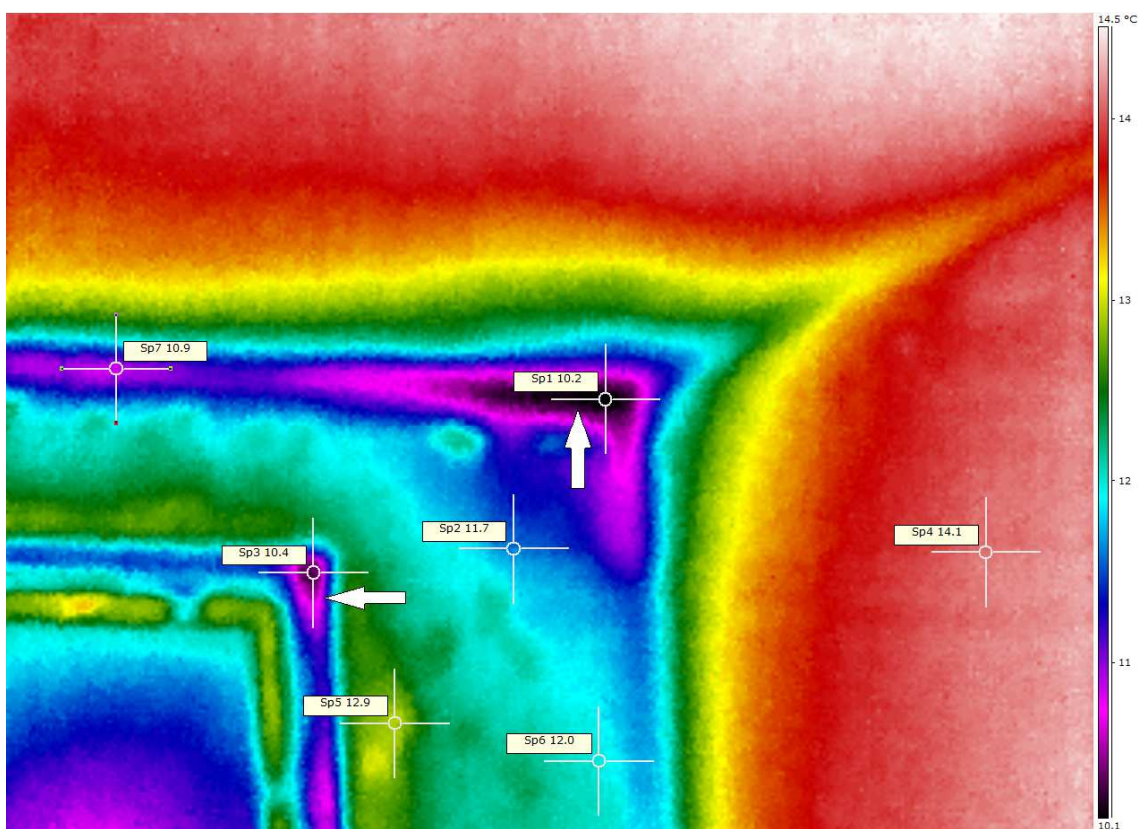
VIRŠUTINIO AUKŠTO SIENOS KAMPO FRAGMENTAS (šiaurės vakarų pusė)

Atlikus termovizinę apžiūrą iš pastato vidaus nustatyta, kad viršutinio aukšto sienų ir lubų sandūroje sienos paviršiaus temperatūra siekia 10,2 °C (taškas Nr. 1). Išorinės sienos paviršiaus temperatūros kinta nuo 10,2 iki 12,9 °C. Vidinės sienos paviršiaus temperatūra laiptinėje – 16,50 °C. Šalto oro infiltracija stebima ir ties lango medinio rėmo ir sienos sandūros kontūru (taškas Nr. 3). Lauko oro temperatūra tyrimo metu buvo 0,0 °C. Viršnorminių šilumos nuostolių vietos pažymėtos rodyklėmis. Paviršių temperatūros yra pateiktos matavimų lentelėje ir gali būti nustatytos pagal spalvinę temperatūrų skalę.

Label	Min	Max	Average
Image	10,1 °C	14,6 °C	
Sp1	10,2 °C		
Sp2	11,7 °C		
Sp3	10,4 °C		
Sp4	14,1 °C		
Sp5	12,9 °C		
Sp6	12,0 °C		
Sp7	10,9 °C

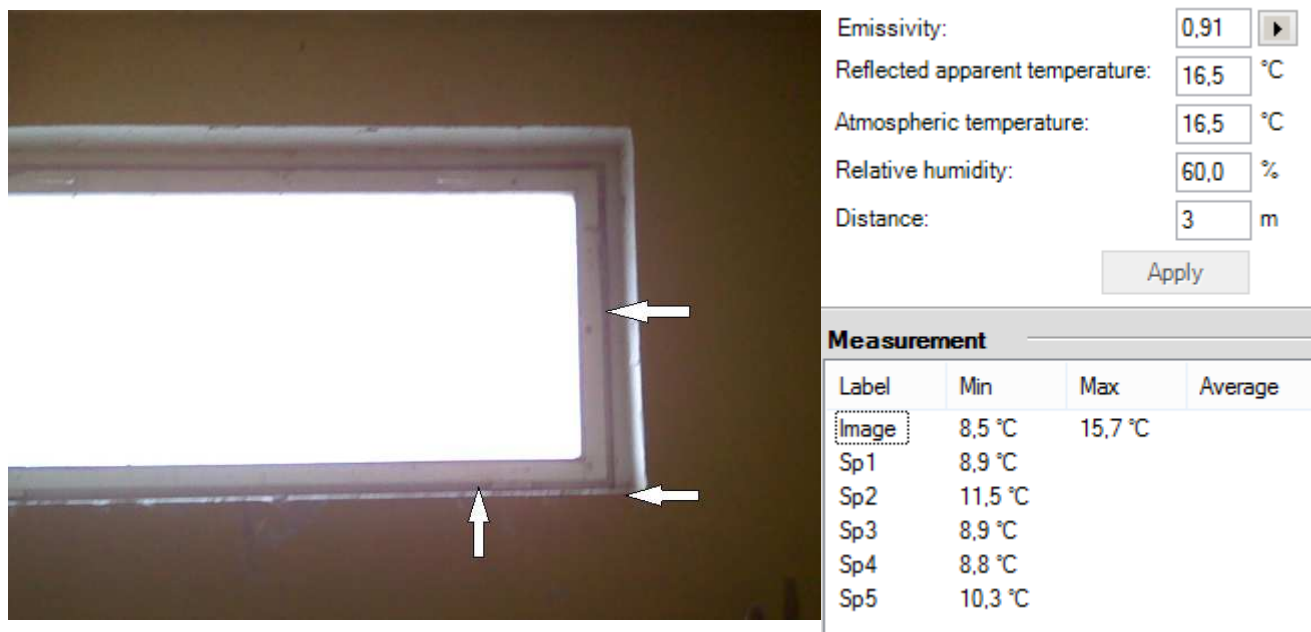
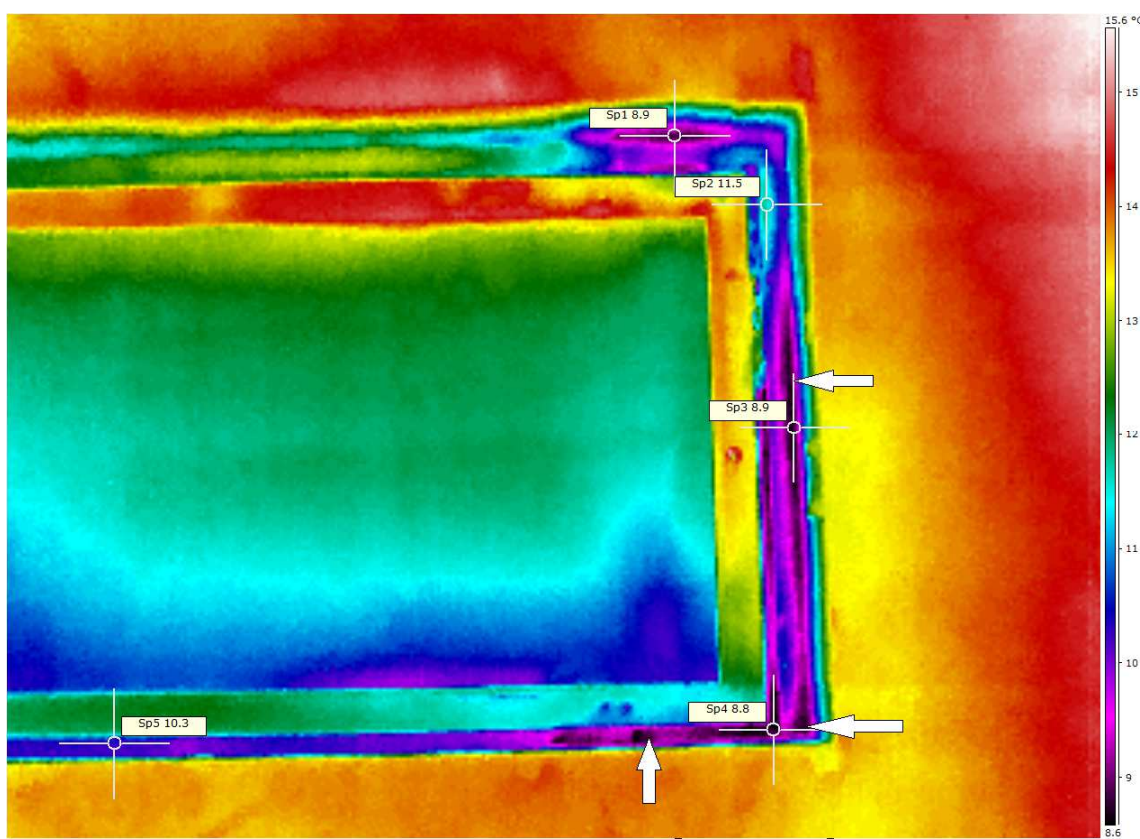
LAIPTINĖS LANGO FRAGMENTAS (šiaurės rytų pusė)

Atlikus termovizinę apžiūrą iš vidaus nustatyta, kad laiptinės lango rėmo ir sienos sandūroje patiriami dideli šilumos nuostoliai (taškai Nr. 3 ir Nr. 4). Vadovaujantis STR 2.05.20:2006 „Langai ir išorinės įėjimo durys“ mažiausia leistina temperatūra (prie esamų temperatūrų patalpose ir išorėje) yra 10,05 °C. Termovizinėje nuotraukoje matome, kad medinio rėmo lango temperatūra vietomis nukrenta iki 8,8 °C. Lauko oro temperatūra tyrimo metu buvo 0,0 °C, laiptinės oro temperatūra – 16,5 °C. Viršnorminių šilumos nuostolių vietos pažymėtos rodyklėmis. Paviršių temperatūros yra pateiktos matavimų lentelėje ir gali būti nustatytos pagal spalvinę temperatūrų skalę.
