TERMOVIZINĖS ANALIZĖS ATASKAITA

Daugiabutis gyvenamasis namas

Taikos pr. 78A, Visaginas

Termovizinė analizė pastatams Visagine buvo atliekama pagal UAB „Projektų rengimo centro“ ir UAB „Visagino būstas“ 2016 m. vasario 25 d. sutartį Nr. 18-4.

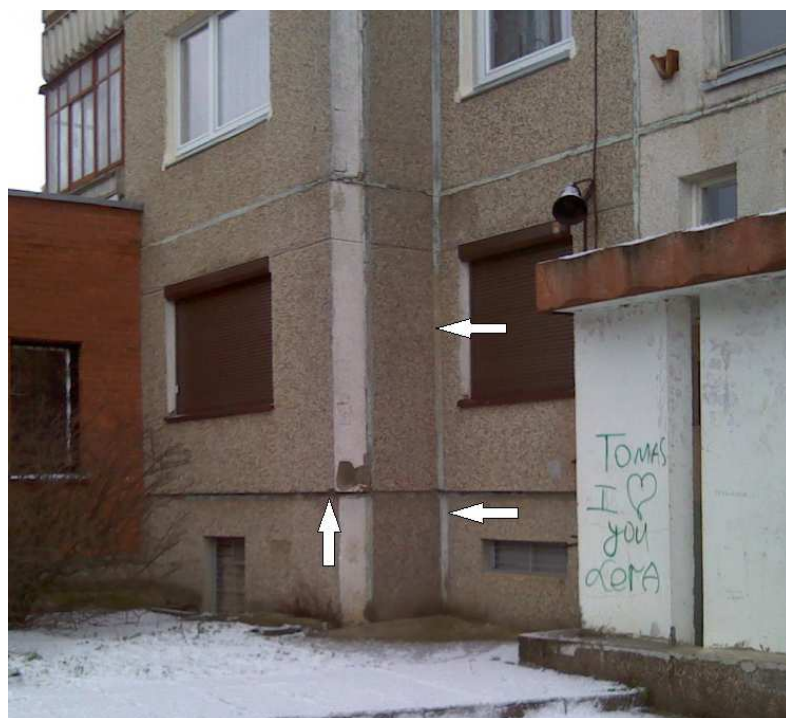
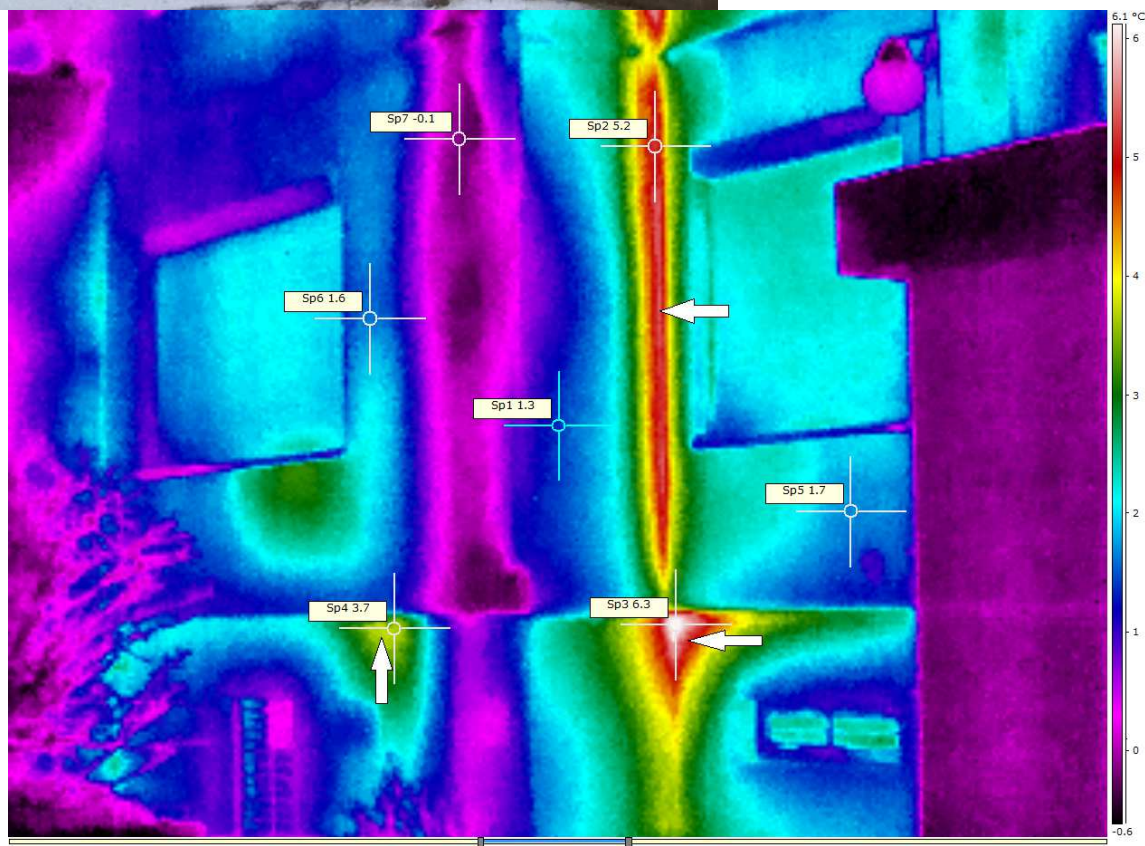
Termografinės defektoskopijos aktas Nr.1

FASADO FRAGMENTAS (Šiaurės vakarų pusė)

Temovizinės apžiūros metu nustatyta, kad sienos paviršiaus temperatūra kinta nuo -0,1 iki 6,3 °C. Didžiausi šilumos nuostoliai patiriami per sienos vidinį kampą dėl ilginių šilumos tiltelių (taškai Nr.2) ir sienos bei cokolio sandūrą (taškas Nr. 3 ir Nr.4). Lauko oro temperatūra tyrimo metu buvo 0,0 °C. Viršnorminių šilumos nuostolių vietos pažymėtos rodyklėmis. Paviršių temperatūros yra pateiktos matavimų lentelėje ir gali būti nustatytos pagal spalvinę temperatūrų skalę.

Label	Min	Max	Average
Image	-0,9 °C	6,6 °C	
Sp1	1,3 °C		
Sp2	5,2 °C		
Sp3	6,3 °C		
Sp4	3,7 °C		
Sp5	1,7 °C		
Sp6	1,6 °C		
Sp7	-0,1 °C

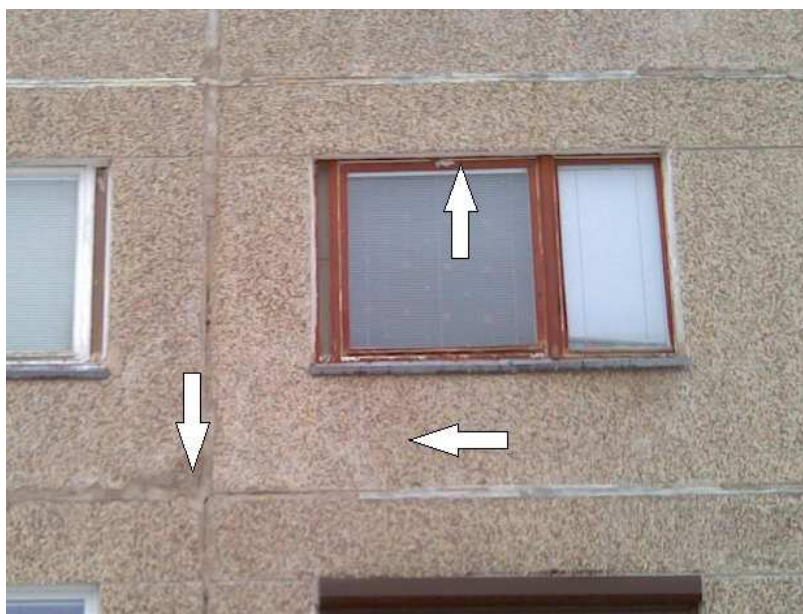
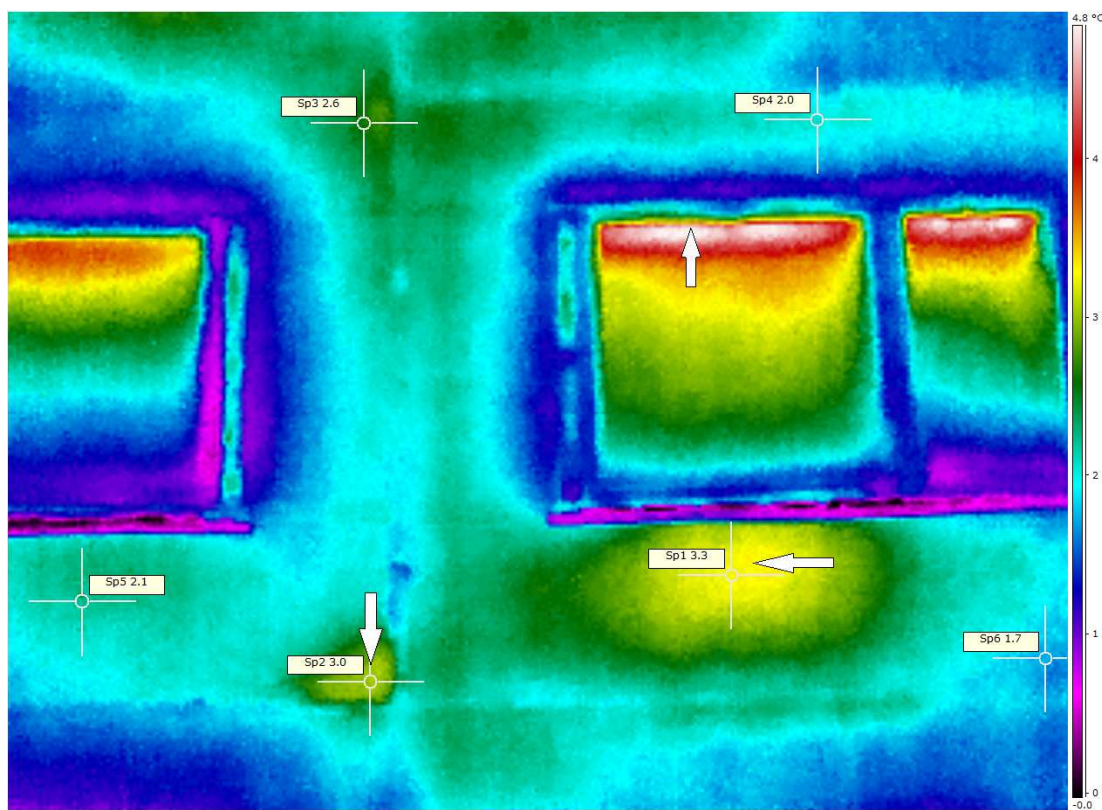
Termografinės defektoskopijos aktas Nr.2

FASADO FRAGMENTAS (Pietryčių pusė)

Termovizinės apžiūros metu nustatyta, kad išorinis sienos paviršiaus temperatūros kinta nuo 1,7 iki 3,3 °C. Šis temperatūrų skirtumas gali atsirasti dėl nevienodos sienos varžos. Termovizinėje nuotraukoje ryškiai matosi išorinės sienos vieta, kurią iš vidaus veikia šilumos šaltinis (radiatorius) (taškas Nr. 1). Taip pat pastebimi šilumos nuostoliai per nesandarią medinio lango rėmo ir sienos sandūrą. Lauko oro temperatūra tyrimo metu buvo 0,0 °C. Viršnorminių šilumos nuostolių vietas pažymėtos rodyklėmis. Paviršių temperatūros yra pateiktos matavimų lentelėje ir gali būti nustatytos pagal spalvinę temperatūrų skalę.

Label	Min	Max	Average
Image	-0,3 °C	4,9 °C	
Sp1	3,3 °C		
Sp2	3,0 °C		
Sp3	2,6 °C		
Sp4	2,0 °C		
Sp5	2,1 °C		
Sp6	1,7 °C

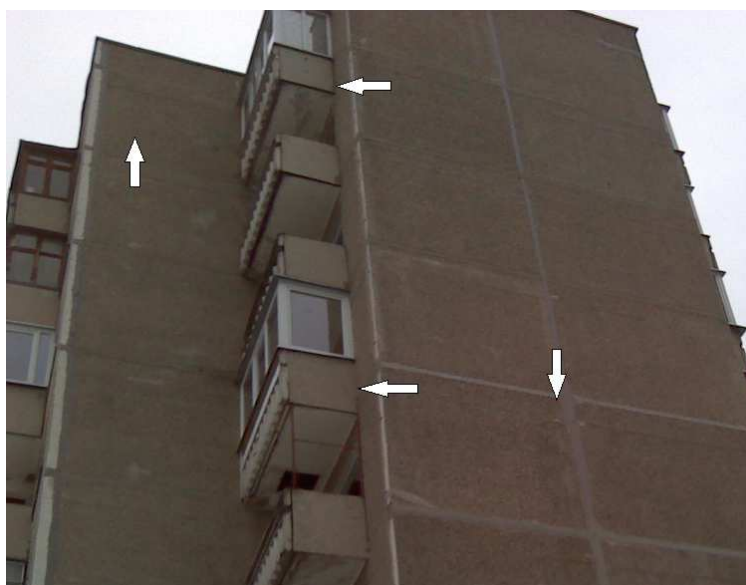
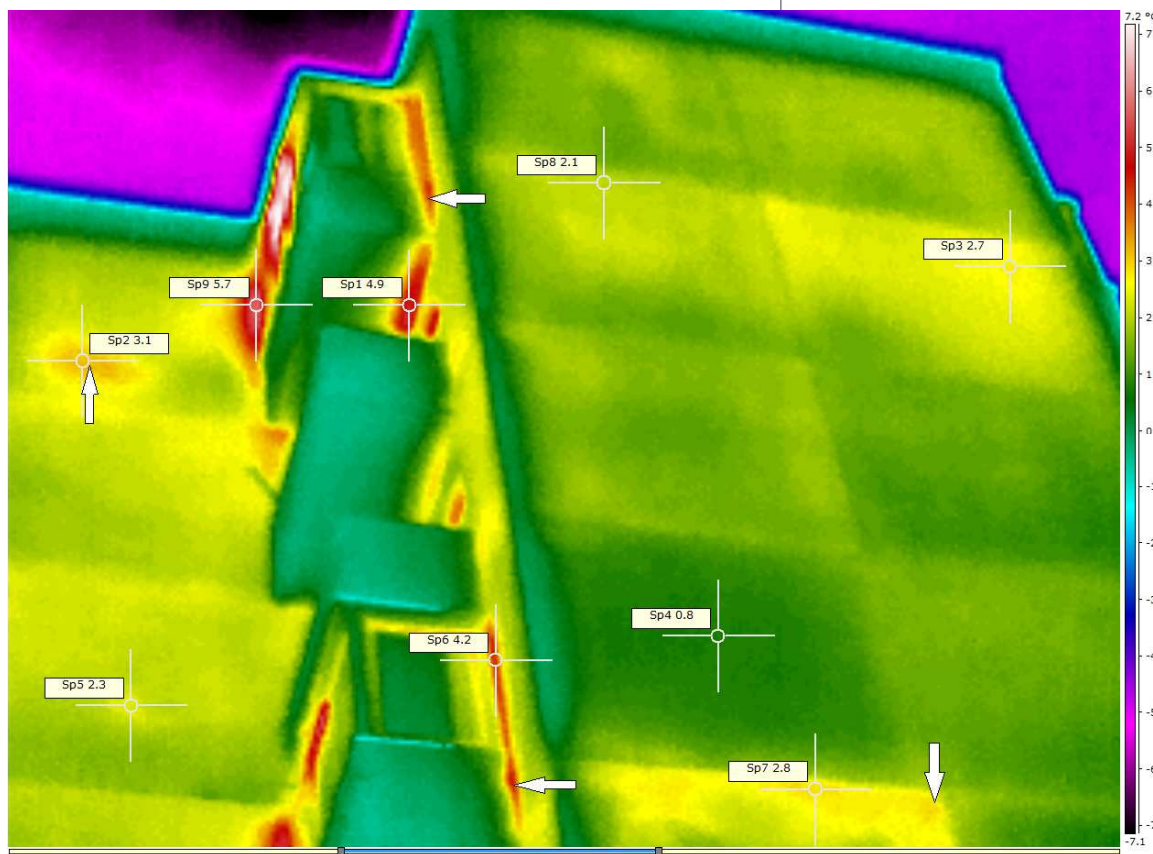
Termografinės defektoskopijos aktas Nr.3

GALINIO FASADO FRAGMENTAS (pietvakarių pusė)

Termovizinės apžiūros metu nustatyta, kad šilumos nuostoliai patiriami per sienos ir balkonų įstiklinimo ar konstrukcijų sandūrą (taškai Nr. 1, Nr. 6 ir Nr. 9). Sienos paviršiaus temperatūra kinta nuo 0,8 iki 4,9 °C. Toks sienos paviršiaus temperatūrų svyravimas galimai atsiranda dėl nevienodos sienos varžos, įdrėkusių sienos plotų bei ilginių tiltelių. Atkreiptinas dėmesys, kad sienos plotai, kuriuose paviršiaus temperatūra aukštesnė (taškas Nr. 2), yra galimai veikiami šilumos šaltinio iš vidaus (patalpose įrengtas radiatorius prie sienos). Viršnorminių šilumos nuostolių vietos pažymėtos rodyklėmis. Paviršių temperatūros yra pateiktos matavimų lentelėje ir gali būti nustatytos pagal spalvinę temperatūrų skalę.

Measurement			
Label	Min	Max	Average
Image	-7,2 °C	8,1 °C	
Sp1	4,9 °C		
Sp2	3,1 °C		
Sp3	2,7 °C		
Sp4	0,8 °C		
Sp5	2,3 °C		
Sp6	4,2 °C		
Sp7	2,8 °C		
Sp8	2,1 °C		
Sp9	5,7 °C

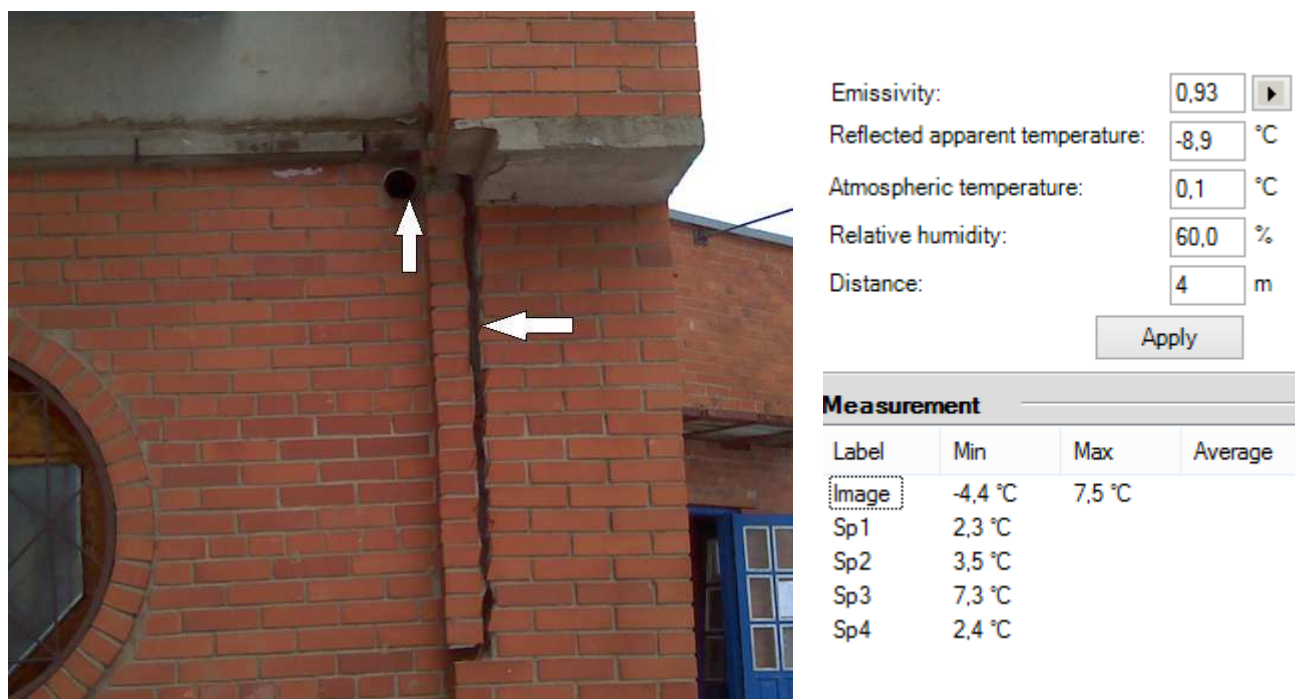
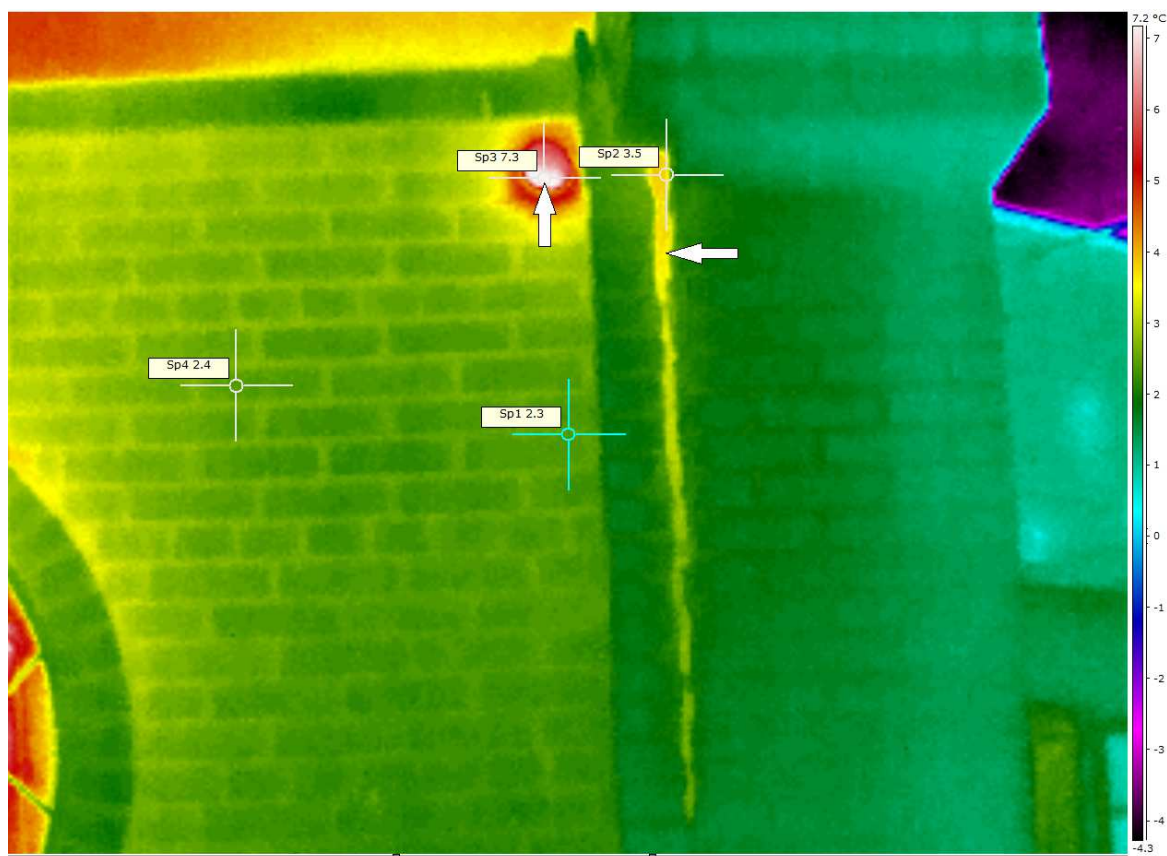
Termografinės defektoskopijos aktas Nr.4

PRIESTATO KAMPO FRAGMENTAS (šiaurės rytų pusė)

Atlikus termovizinę apžiūrą nustatyta, kad per įtrūkusio mūro vietą (taškas Nr. 2) ir vėdinimo angą sienoje (taškas Nr. 3) patiriami papildomi šilumos nuostoliai. Sienos paviršiaus temperatūra kinta nuo 2,3 iki 3,5 °C. Lauko oro temperatūra tyrimo metu buvo 0,0 °C. Viršnorminių šilumos nuostolių vietas pažymėtos rodyklėmis. Paviršių temperatūros yra pateiktos matavimų lentelėje ir gali būti nustatytos pagal spalvinę temperatūrų skalę.

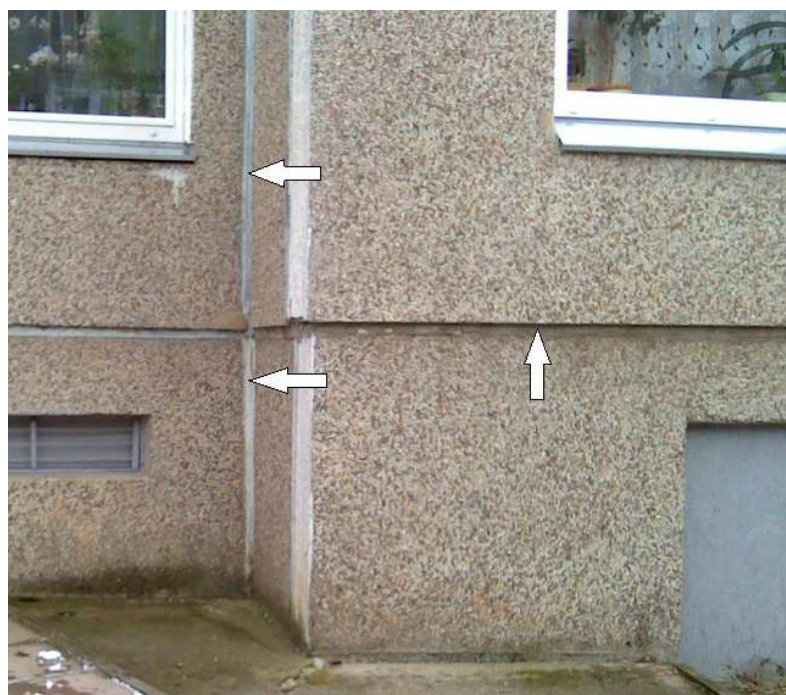
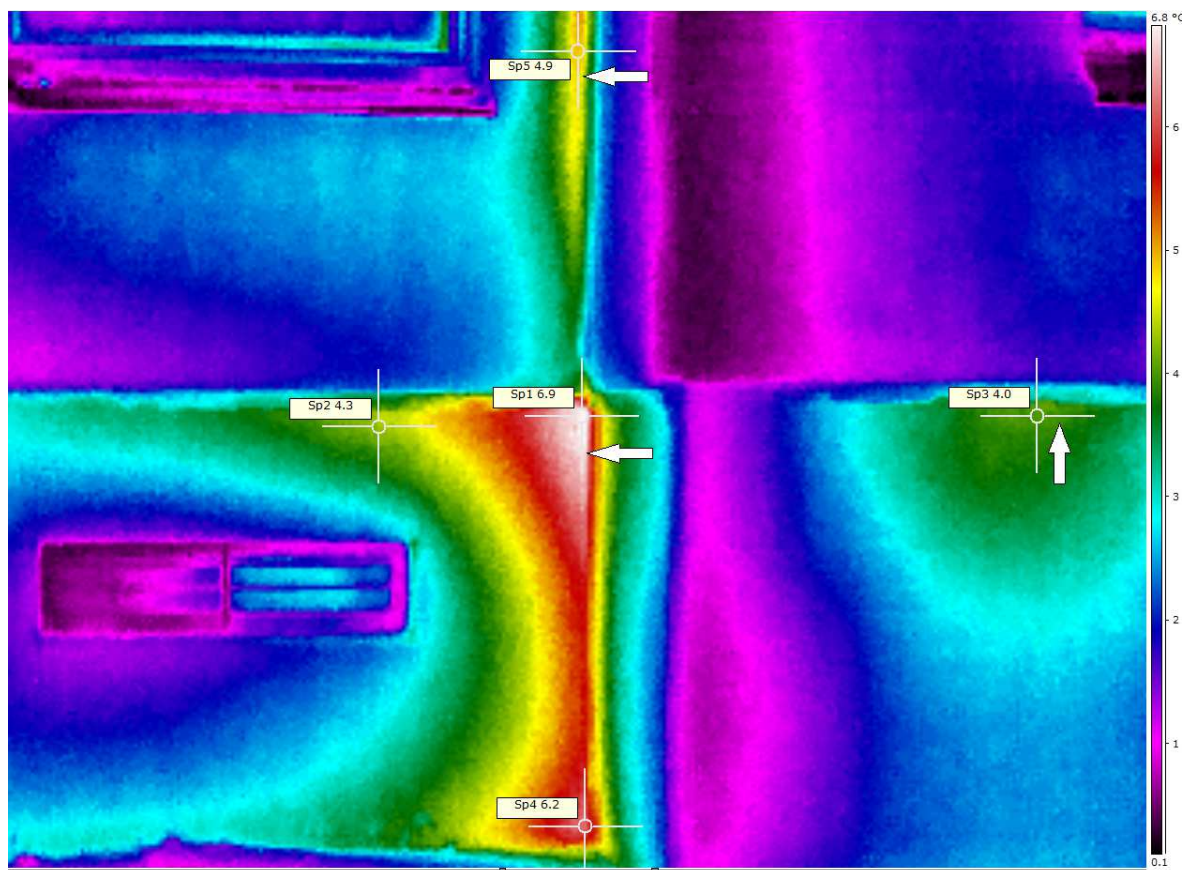
Termografinės defektoskopijos aktas Nr.5

COKOLIO FRAGMENTAS (Šiaurės vakarų pusė)

Atlikus termovizinę apžiūrą nustatyta, kad cokolio paviršiaus temperatūra kinta nuo 4,0 iki 6,9 °C. Ties sienos ir cokolio sandūra (taškas Nr. 3) bei cokolio vidiniame kampe (taškas Nr. 1) pastebimi didesni šilumos nuostoliai. Pastato rūsys – nešildomas. Lauko oro temperatūra tyrimo metu buvo 0,0 °C. Viršnorminių šilumos nuostolių vietas pažymėtos rodyklėmis. Paviršių temperatūros yra pateiktos matavimų lentelėje ir gali būti nustatytos pagal spalvinę temperatūrų skalę.

Label	Min	Max	Average
Image	-0,1 °C	6,9 °C	
Sp1	6,9 °C		
Sp2	4,3 °C		
Sp3	4,0 °C		
Sp4	6,2 °C		
Sp5	4,9 °C

Apšiltinus pastato sienas, būtina apšiltinti langų ir lauko durų angokraščius, o tinkamai įstiklinti balkonai leistų papildomai sumažinti šilumos nuostolius per sienų ir balkonų konstrukcijų sankirtas. Rūsio langų pakeitimas ir cokolio apšiltinimas leistų sumažinti šilumos nuostolius ne tik per pačią pastato cokolio atitvarą, tačiau mažiau šilumos energijos būtų netenkama ir per pirmo aukšto perdangą į rūšį.

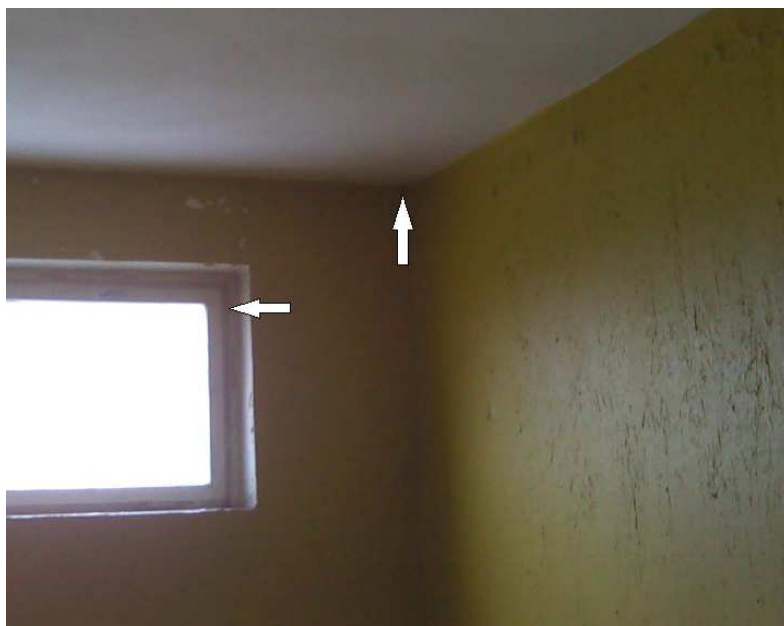
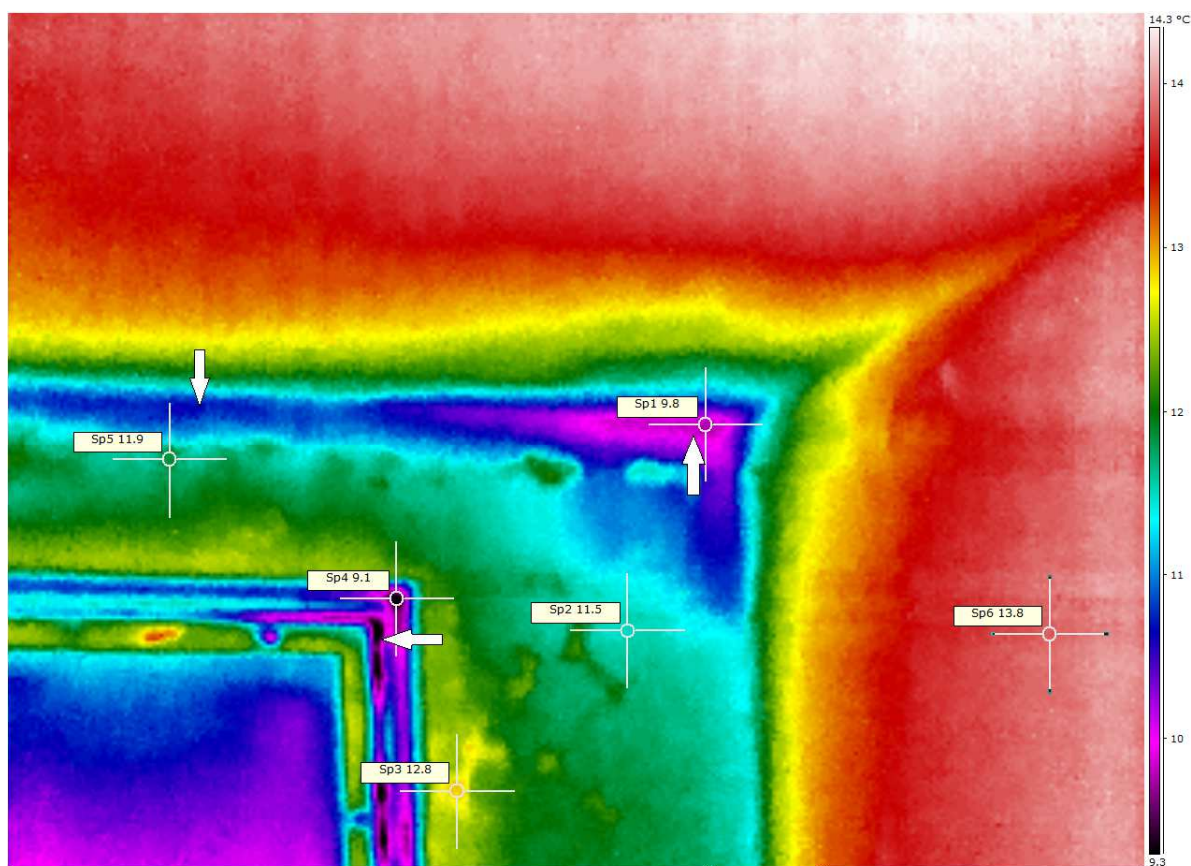
Termografinės defektoskopijos aktas Nr.6

IŠORINĖS SIENOS IR VIDAUS FRAGMENTAS (Šiaurės vakarų pusė)

Atlikus termovizinę apžiūrą iš patalpų vidaus, nustatyta, kad išorinės sienos paviršiaus temperatūra kinta nuo 9,8 iki 11,9 °C. Vidinės sienos paviršiaus temperatūra – 16,9 °C. Didžiausi šilumos nuostoliai patiriami per išorinės sienos ir stogo perdangos sandūrą (taškas Nr.1) ir lango medinio rėmo ir sienos sandūrą (taškas Nr. 4). Viršnorminių šilumos nuostolių vietos pažymėtos rodyklėmis. Paviršių temperatūros yra pateiktos matavimų lentelėje ir gali būti nustatytos pagal spalvinę temperatūrų skalę.

Label	Min	Max	Average
Image	9,0 °C	14,4 °C	
Sp1	9,8 °C		
Sp2	11,5 °C		
Sp3	12,8 °C		
Sp4	9,1 °C		
Sp5	11,9 °C		
Sp6	13,8 °C

Apšiltinus pastato stogą ir parapetus, būtų sumažinami šilumos nuostoliai per pastato stogo ir sienos sankirtą, pagerėtų stogo šiluminės savybės.
