# TERMOVIZINĖS ANALIZĖS ATASKAITA

Daugiabutis gyvenamasis namas

Taikos pr. 80, Visaginas

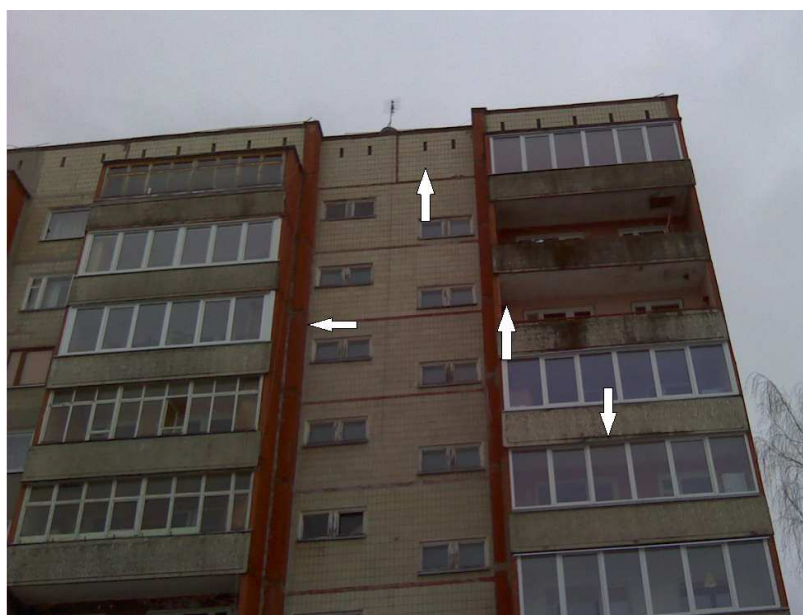
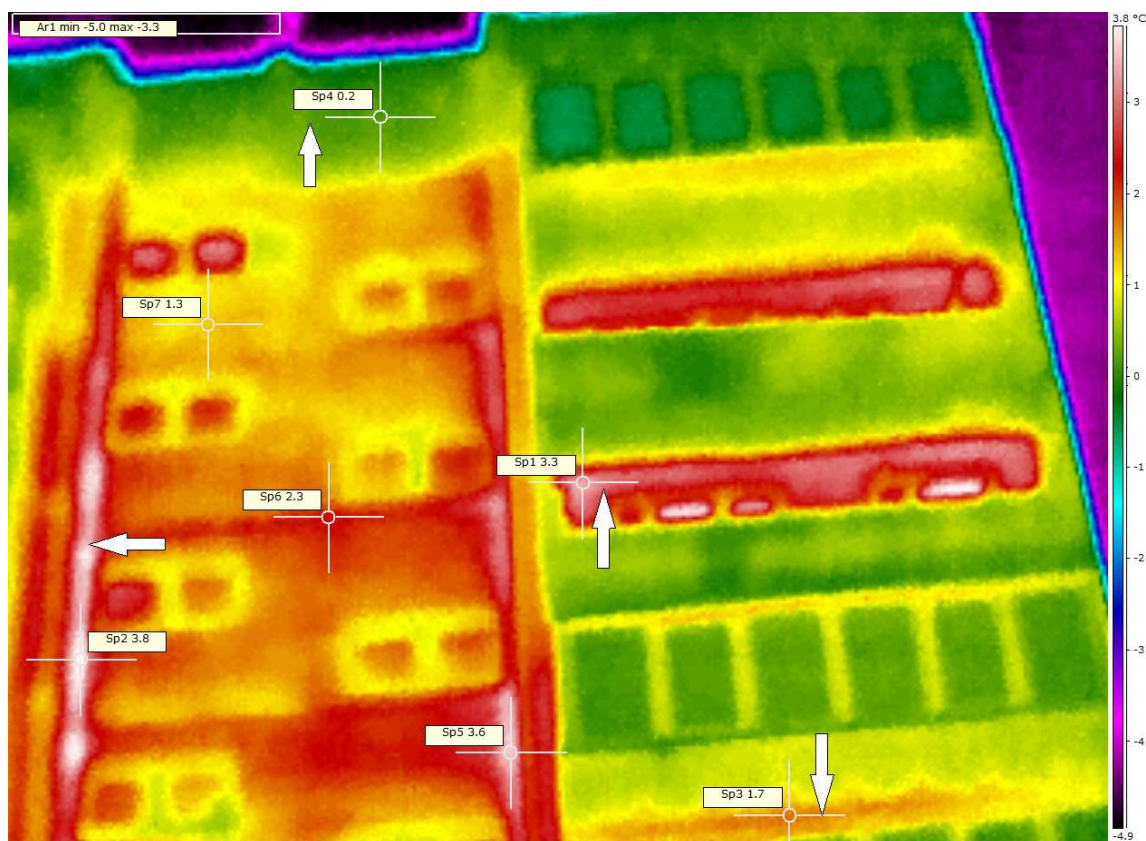
## Termografinės defektoskopijos aktas Nr.1

### FASADO FRAGMENTAS (Šiaurės vakarų pusė)

Termovizinės apžiūros metu nustatyta, kad balkono konstrukcijų ir išorinių sienų sandūroje (vidinis kampas) nustatyti šilumos nuostoliai dėl ilginių šilumos tiltelių (taškai Nr.1 ir Nr.2). Sienos paviršiaus temperatūros kinta nuo 0,2 iki 3,8 °C. Lauko oro temperatūra tyrimo metu buvo 0,0 °C. Viršnorminių šilumos nuostolių vietos pažymėtos rodyklėmis. Paviršių temperatūros yra pateiktos matavimų lentelėje ir gali būti nustatytos pagal spalvinę temperatūrų skalę.

Label	Min	Max	Average
Image	-5,0 °C	4,0 °C	
Ar1	-5,0 °C	-3,3 °C	-4,6 °C
Sp1	3,3 °C		
Sp2	3,8 °C		
Sp3	1,7 °C		
Sp4	0,2 °C		
Sp5	3,6 °C		
Sp6	2,3 °C		
Sp7	1,3 °C

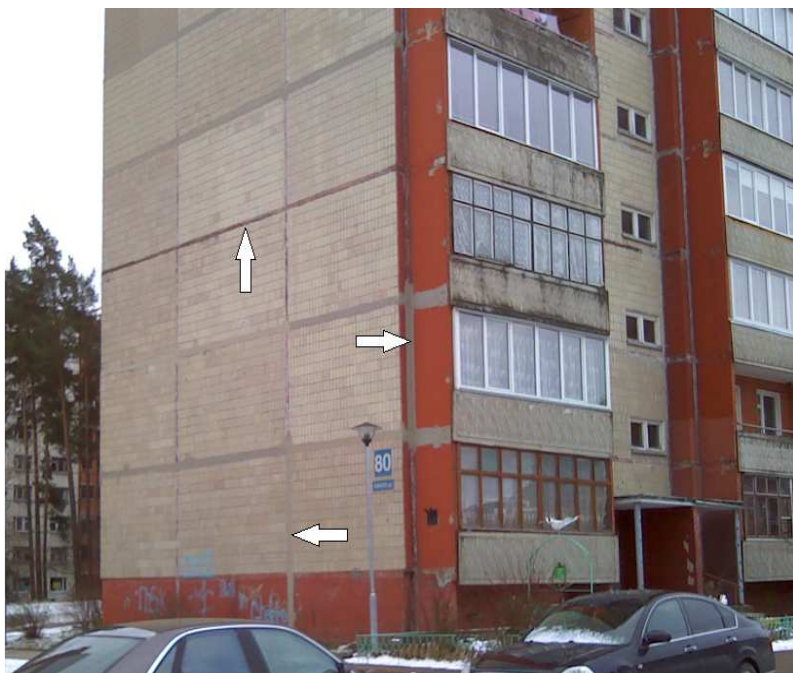
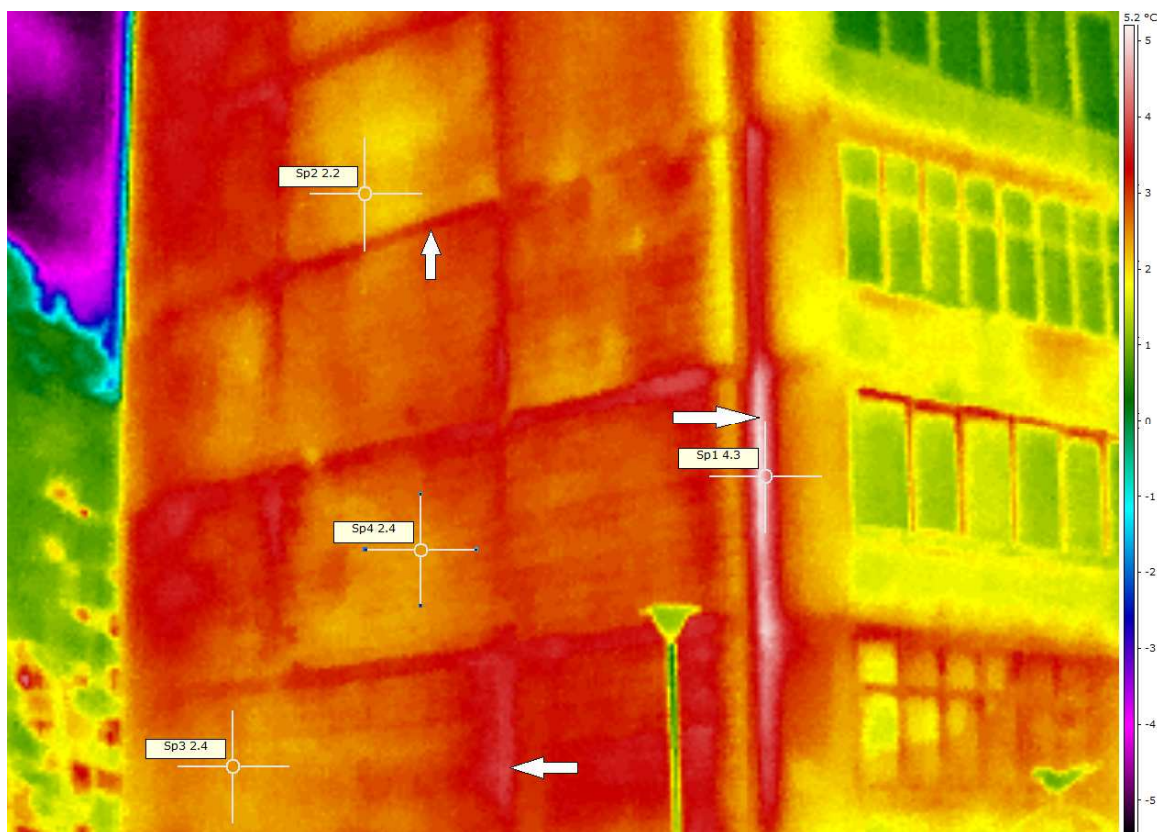
## Termografinės defektoskopijos aktas Nr.2

### FASADO FRAGMENTAS (Šiaurės rytų pusė)

Termovizinės apžiūros metu nustatyta, kad išorinis sienos kampe bei balkono konstrukcijų ir išorinių sienų sandūroje nustatyti didesni šilumos nuostoliai dėl ilginių šilumos tiltelių (taškas Nr.1). Sienos paviršiaus temperatūros kinta nuo 2,2 iki 4,3 °C. Šis temperatūrų skirtumas gali atsirasti dėl nevienodos sienos varžos. Lauko oro temperatūra tyrimo metu buvo 0,0 °C. Viršnorminių šilumos nuostolių vietas pažymėtos rodyklėmis. Paviršių temperatūros yra pateiktos matavimų lentelėje ir gali būti nustatytos pagal spalvinę temperatūrų skalę.

Measurement			
Label	Min	Max	Average
Image	-5,4 °C	5,1 °C	
Sp1	4,3 °C		
Sp2	2,2 °C		
Sp3	2,4 °C		
Sp4	2,4 °C

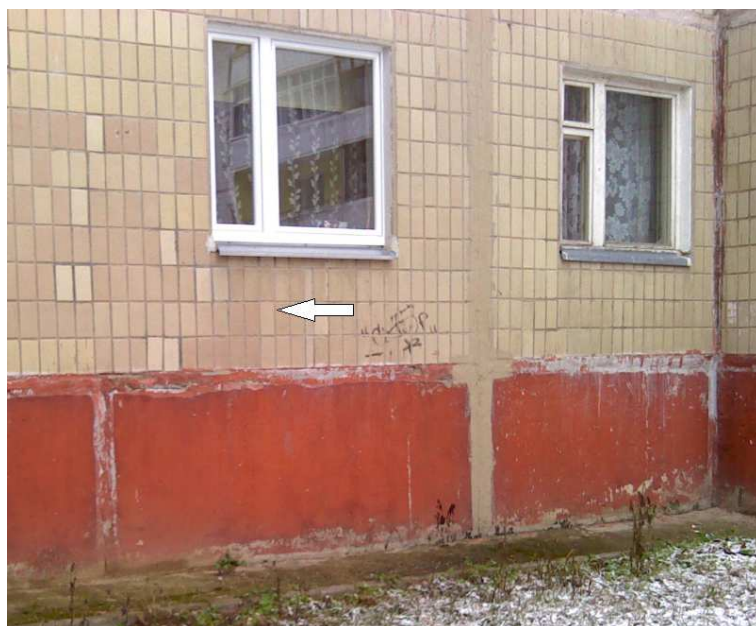
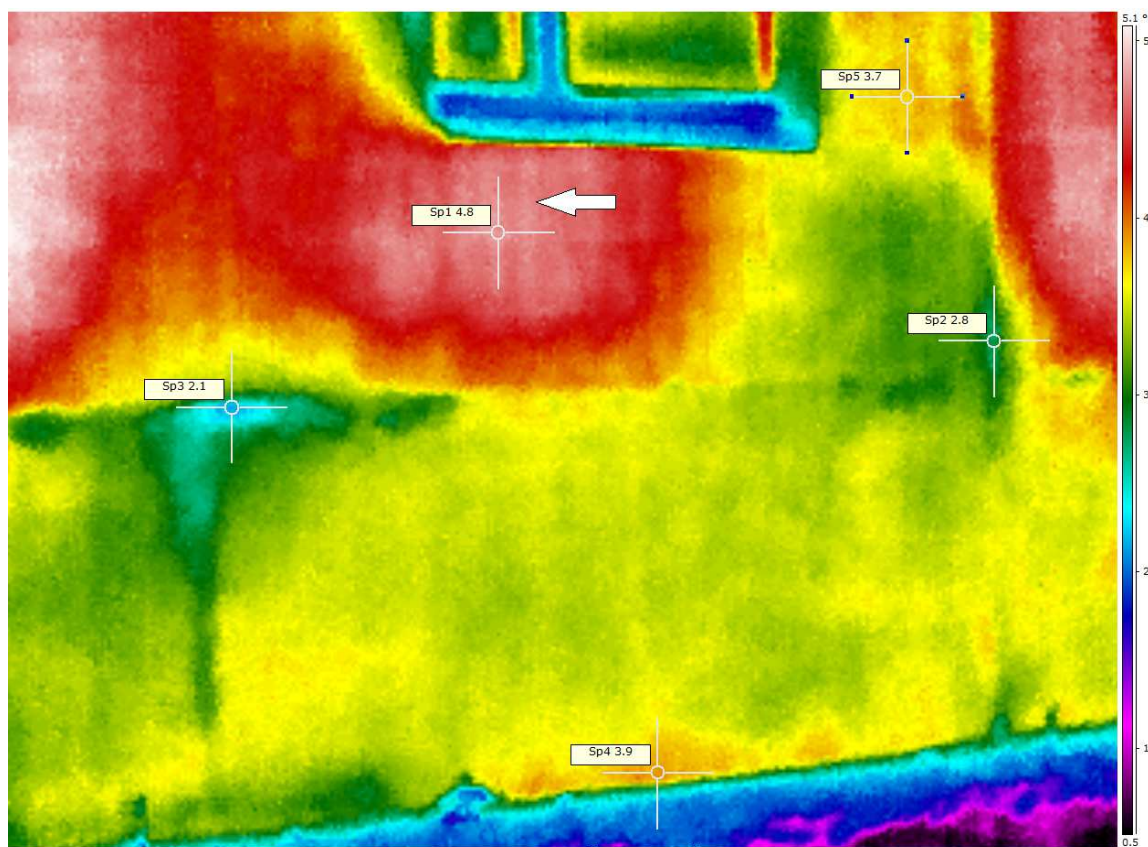
### Termografinės defektoskopijos aktas Nr.3

#### COKOLIO FRAGMENTAS (pietryčių pusė)

Termovizinės apžiūros metu nustatyta, kad išorinės sienos po langu, kur įrengtas patalpose radiatorius, paviršiaus temperatūra siekia 4,8 °C (taškas Nr. 1). Sienos ir cokolio paviršiaus temperatūra kinta nuo 2,8 iki 3,7 °C (taškai Nr.2 ir Nr. 5). Toks sienos paviršiaus temperatūrų svyravimas galimai atsiranda dėl nevienodos sienos varžos arba įdrėkusių sienos plotų. Atkreiptinas dėmesys, kad nors pastato rūšys nešildomas, cokolio paviršiaus temperatūra vietomis siekia 3,9 °C (taškas Nr. 4). Viršnorminių šilumos nuostolių vietas pažymėtos rodyklėmis. Paviršių temperatūros yra pateiktos matavimų lentelėje ir gali būti nustatytos pagal spalvinę temperatūrų skalę.

Measurement			
Label	Min	Max	Average
Image	0,4 °C	5,2 °C	
Sp1	4,8 °C		
Sp2	2,8 °C		
Sp3	2,1 °C		
Sp4	3,9 °C		
Sp5	3,7 °C

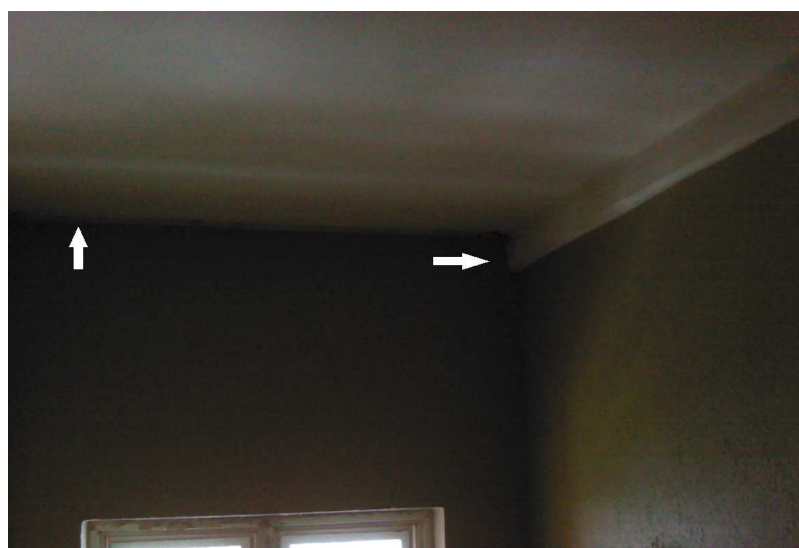
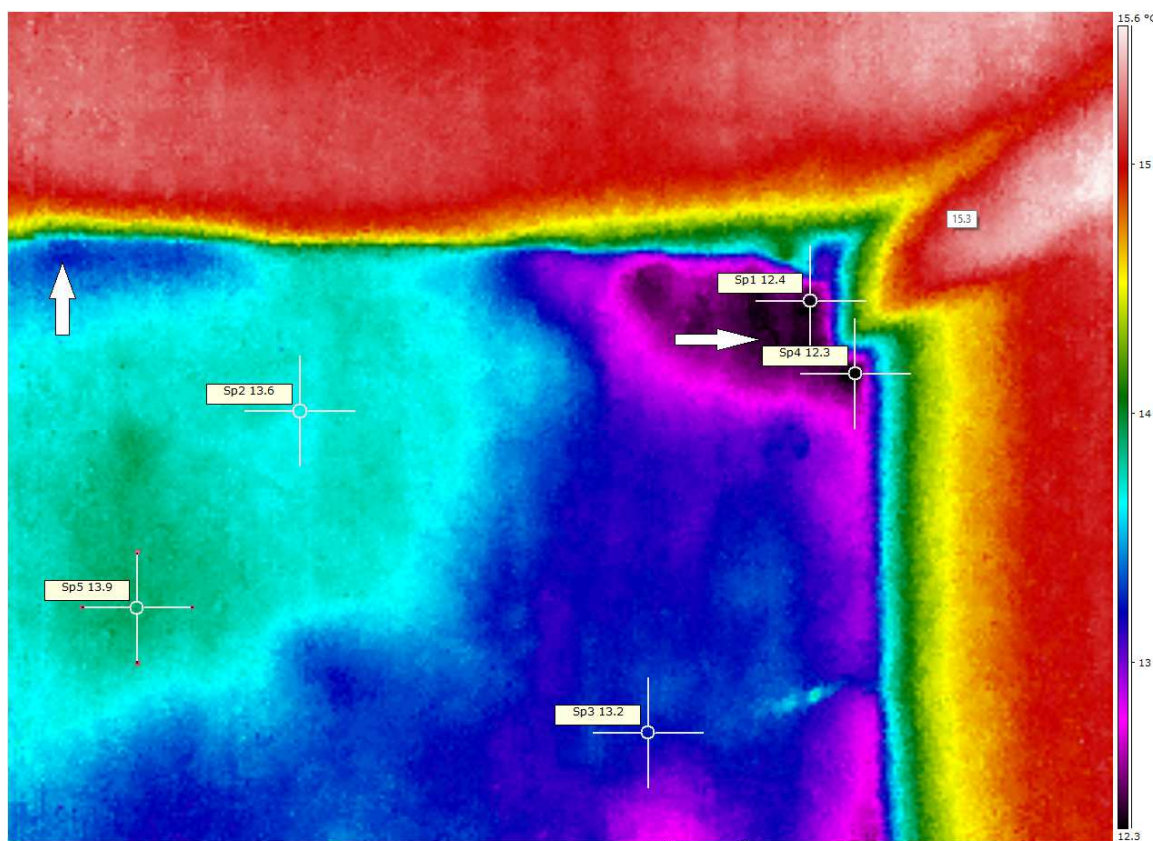
## Termografinės defektoskopijos aktas Nr.4

### VIRŠUTINIO AUKŠTO SIENOS KAMPO FRAGMENTAS (šiaurės vakarų pusė)

Atlikus termovizinę apžiūrą iš pastato vidaus nustatyta, kad viršutinio aukšto sienų ir lubų sandūroje sienos paviršiaus temperatūra siekia 12,3 °C (taškas Nr. 4). Sienos paviršiaus temperatūros kinta nuo 12,3 iki 13,9 °C. Vidinės sienos paviršiaus temperatūra laiptinėje – 16,90 °C. Lauko oro temperatūra tyrimo metu buvo 0,0 °C. Viršnorminių šilumos nuostolių vietos pažymėtos rodyklėmis. Paviršių temperatūros yra pateiktos matavimų lentelėje ir gali būti nustatytos pagal spalvinę temperatūrų skalę.

Label	Min	Max	Average
Image	12,2 °C	15,6 °C	
Sp1	12,4 °C		
Sp2	13,6 °C		
Sp3	13,2 °C		
Sp4	12,3 °C		
Sp5	13,9 °C

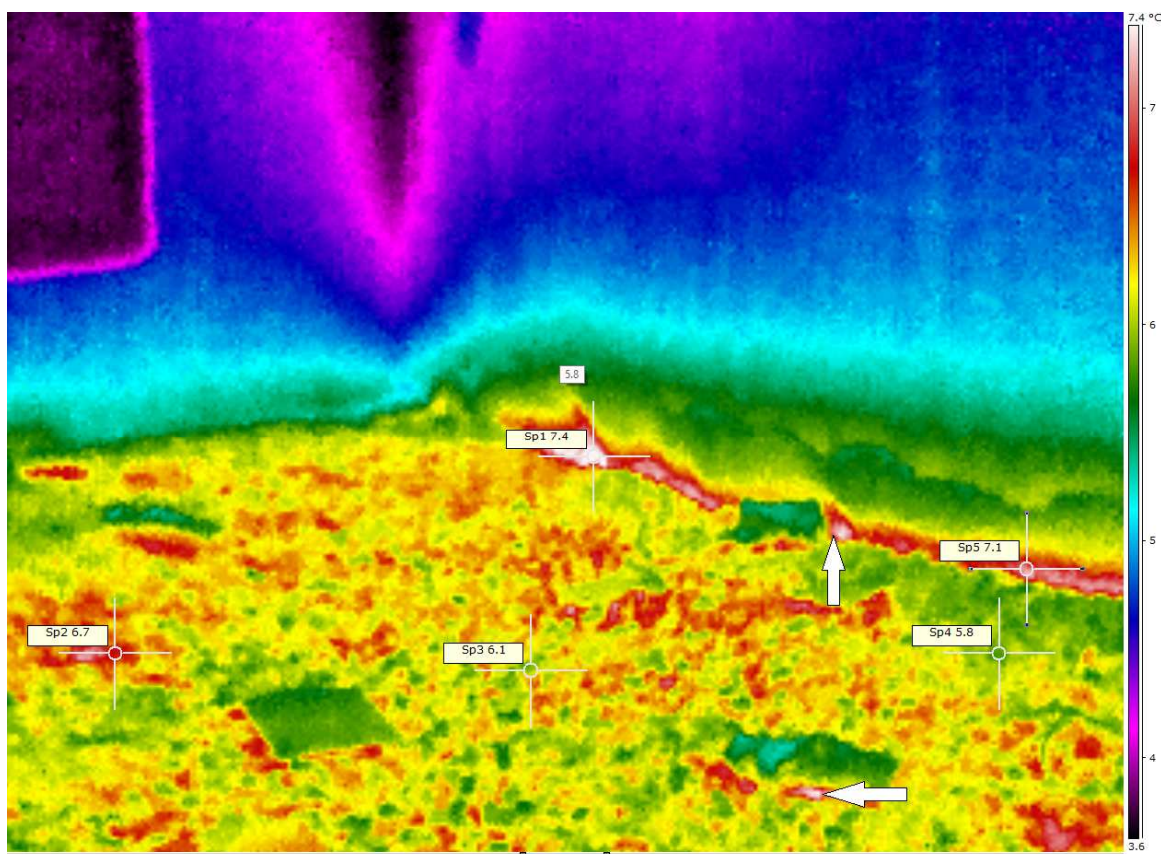
## Termografinės defektoskopijos aktas Nr.5

### TECHNINIO AUKŠTO PERDANGOS FRAGMENTAS

Pastato techniniame aukšto perdanga į patalpas padengta keramzito granulėmis. Atlikus termovizinę apžiūrą nustatyta, kad keramzito granulių paviršiaus temperatūra kinta nuo 5,8 iki 7,4 °C. Ties sienos ir perdangos sandūra pastebimi didesni šilumos nuostoliai (taškai Nr. 1 ir Nr. 5). Lauko oro temperatūra tyrimo metu buvo 0,0 °C. Viršnorminių šilumos nuostolių vietos pažymėtos rodyklėmis. Paviršių temperatūros yra pateiktos matavimų lentelėje ir gali būti nustatytos pagal spalvinę temperatūrų skalę.

Measurement			
Label	Min	Max	Average
Image	3,5 °C	7,5 °C	
Sp1	7,4 °C		
Sp2	6,7 °C		
Sp3	6,1 °C		
Sp4	5,8 °C		
Sp5	7,1 °C

Apšiltinus pastato perdangą į techninį aukštą (ir/arba stogą), būtų sumažinami šilumos nuostoliai per pastato stogo ir sienos sankirtą, pagerėtų stogo šiluminės savybės.
