# TERMOVIZINĖS ANALIZĖS ATASKAITA

Daugiabutis gyvenamasis namas

Visagino g. 16A, Visaginas

2016 metai

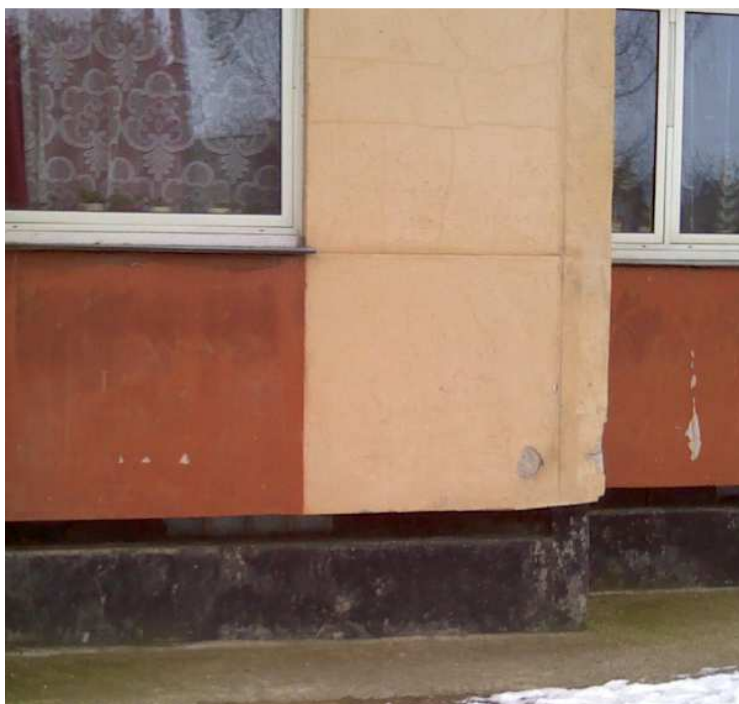
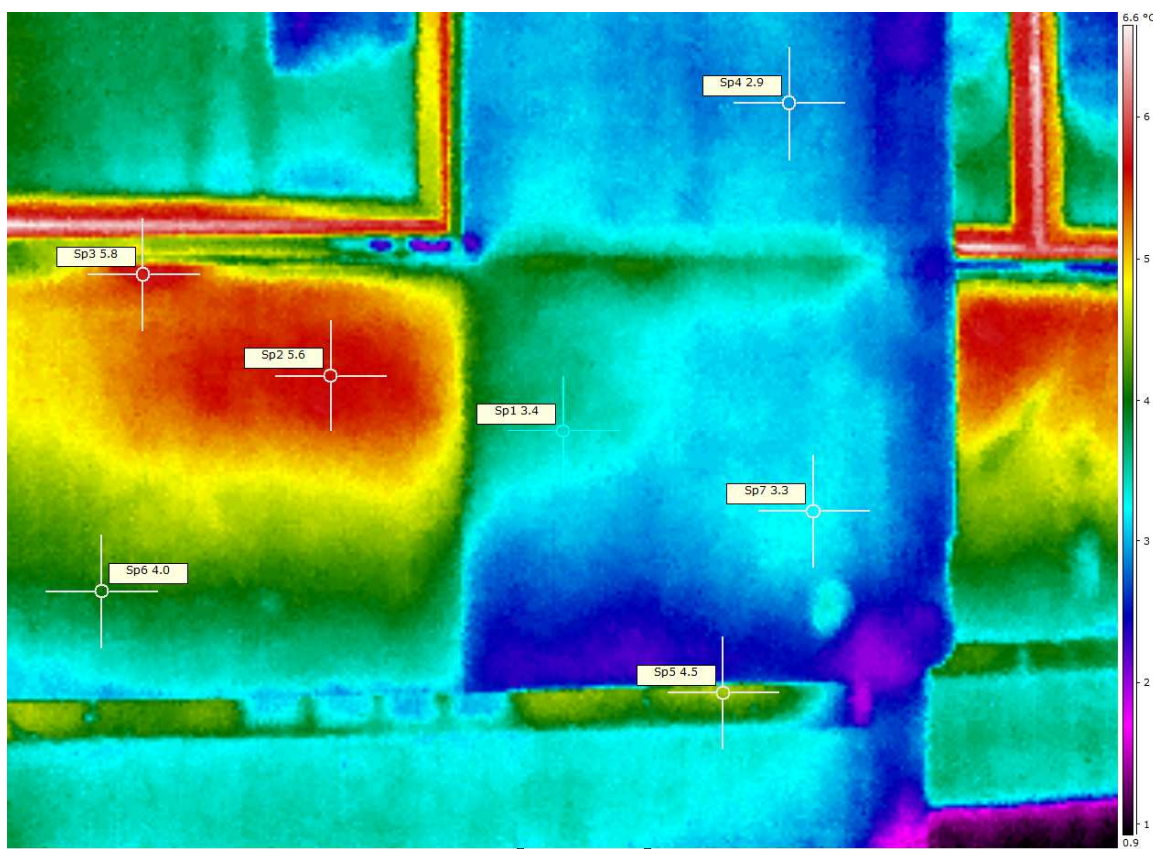
## Termografinės defektoskopijos aktas Nr. 1

### FASADO FRAGMENTAS (Rytų pusė)

Termovizinės apžiūros metu nustatyta, kad sienos paviršiaus temperatūros kinta nuo 2,9 iki 5,8 °C. Termovizinėje nuotraukoje matosi, kad sienos paviršiaus plotų po langais temperatūra didesnė (taškai Nr. 2 ir Nr. 3). Šie sienos plotai galimai veikiami šilumos šaltinio iš vidaus. Viršnorminiai šilumos nuostoliai taip pat patiriami per lango rėmo ir sienos sandūrą bei cokolinę pastato dalį (taškas Nr. 5). Lauko oro temperatūra tyrimo metu buvo 0,0 °C. Paviršių temperatūros yra pateiktos matavimų lentelėje ir gali būti nustatytos pagal spalvinę temperatūrų skalę.

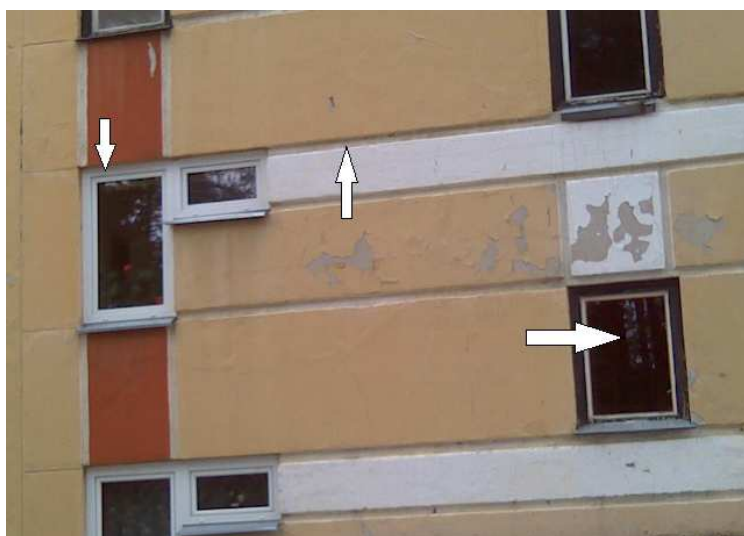
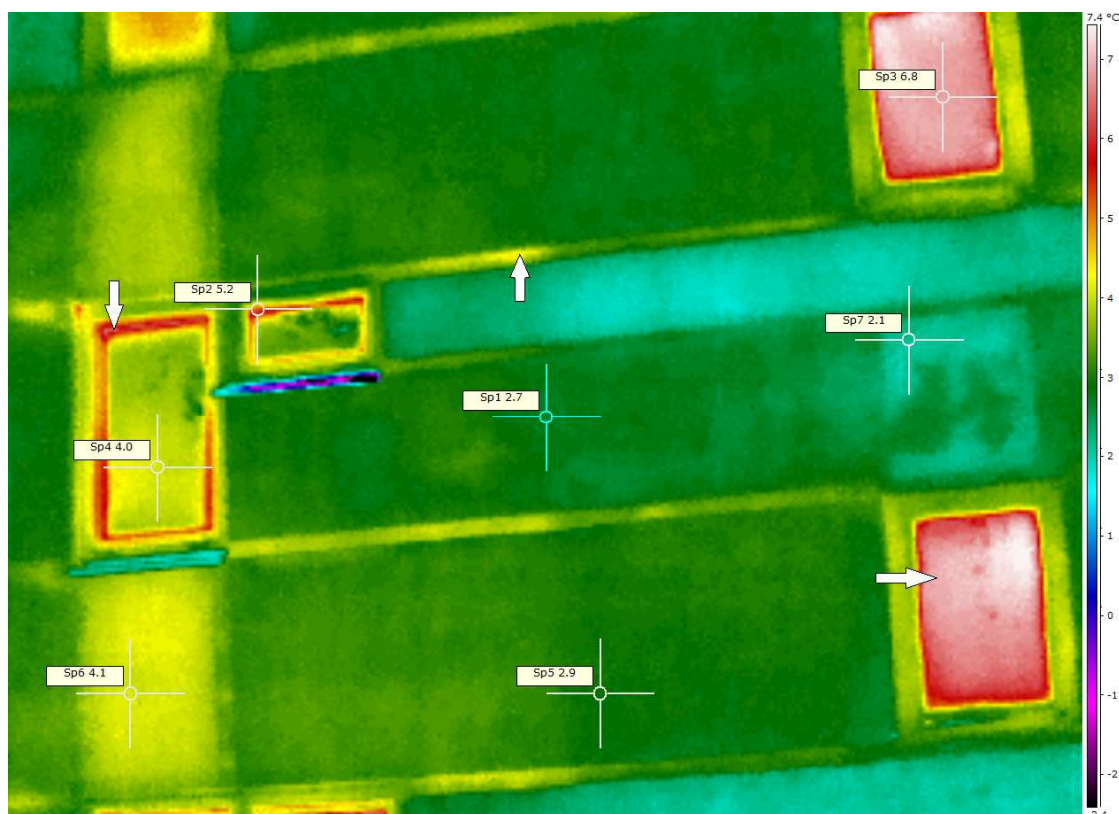
## Termografinės defektoskopijos aktas Nr. 2

### FASADO FRAGMENTAS (Rytų pusė)

Termovizinės apžiūros metu nustatyta, kad didžiausi šilumos nuostoliai patiriami per medinio rėmo langus, plastikinių langų rėmo ir sienos sandūras ir ties išorinių sienų plokščių sandūromis. Sienos paviršiaus temperatūros kinta nuo 2,1 iki 4,1 °C. Termovizinėje nuotraukoje matosi akivaizdus langų stiklo paviršių temperatūrų skirtumas. Medinio rėmo lango su paprastų stiklų įstiklinimu, stiklo paviršiaus temperatūra yra 6,8 °C (taškas Nr. 3), plastikinio rėmo lango su stiklo paketu, stiklo paviršiaus temperatūra – 4 °C (taškas Nr. 4). Viršnorminių šilumos nuostolių vietos pažymėtos rodyklėmis. Paviršių temperatūros yra pateiktos matavimų lentelėje ir gali būti nustatytos pagal spalvinę temperatūrų skalę.

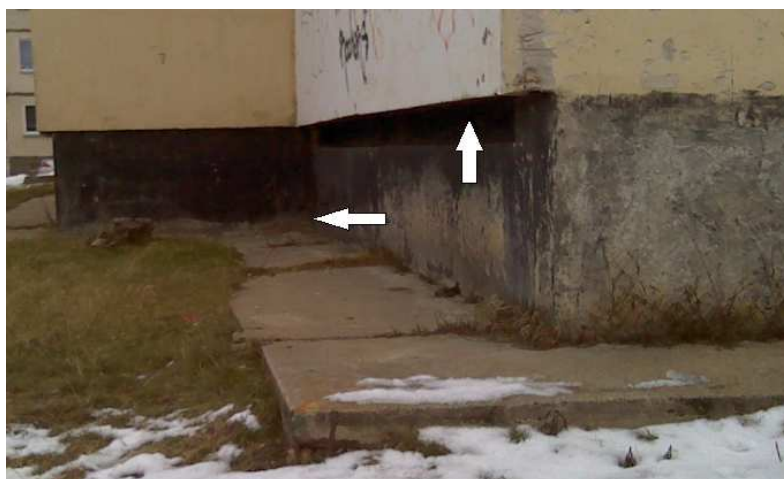
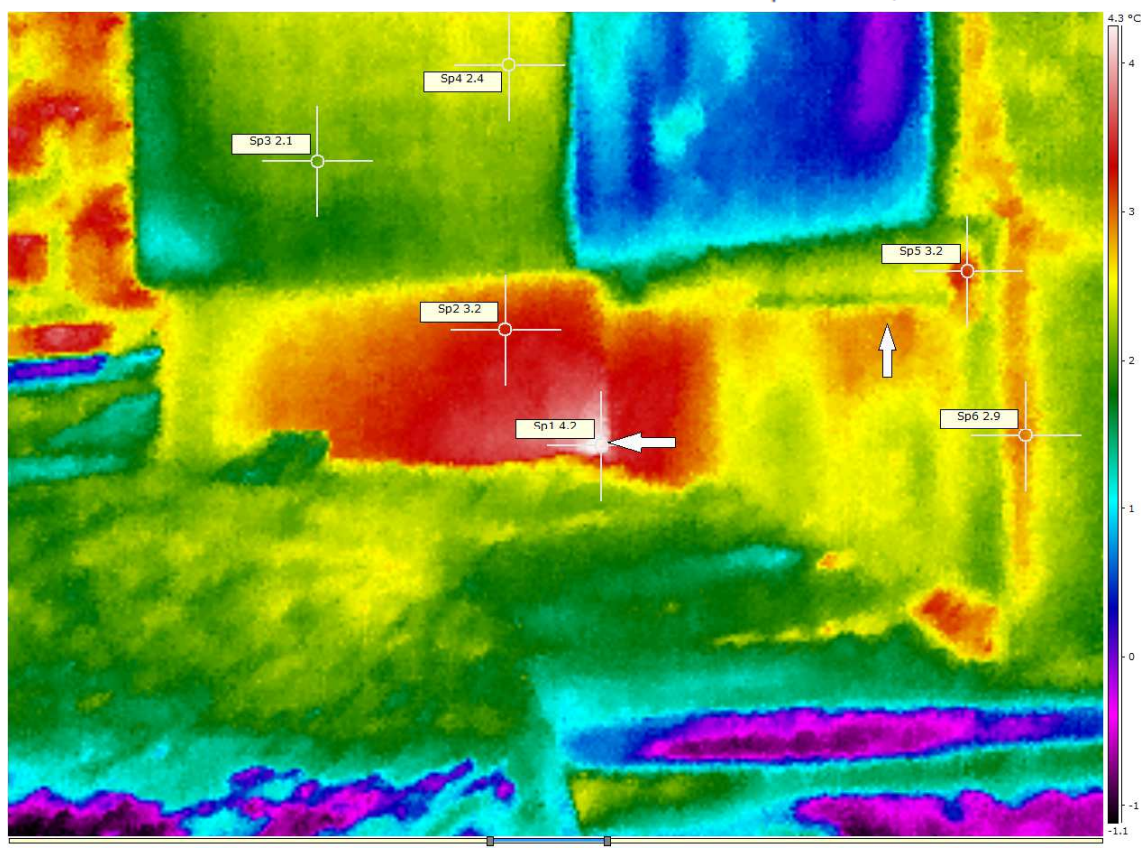
## Termografinės defektoskopijos aktas Nr. 3

### COKOLIO FRAGMENTAS (vakarų pusė)

Atlikus termovizinę apžiūrą nustatyta, kad cokolio paviršiaus temperatūra kinta nuo 2,9 iki 4,2 °C (taškai Nr.6 ir Nr. 1). Pastato rūsys nešildomas, tačiau cokolio paviršiaus temperatūra 1 °C didesnė už pagrindinių sienų paviršiaus temperatūrą (taškas Nr. 3). Toks paviršiaus temperatūrų pasiskirstymas rodo, kad cokolio varža nepakankama, be to galimai patiriami dideli šilumos nuostoliai per pirmo aukšto grindis į nešildomą rūšį, o iš rūsio per cokolį šiluma atiduodama išorei. Viršnorminių šilumos nuostolių vietas pažymėtos rodyklėmis. Paviršių temperatūros yra pateiktos matavimų lentelėje ir gali būti nustatytos pagal spalvinę temperatūrų skalę.

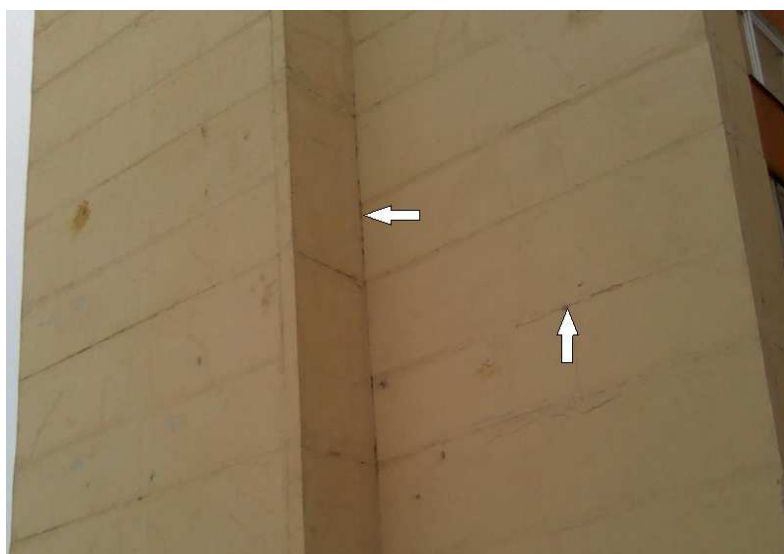
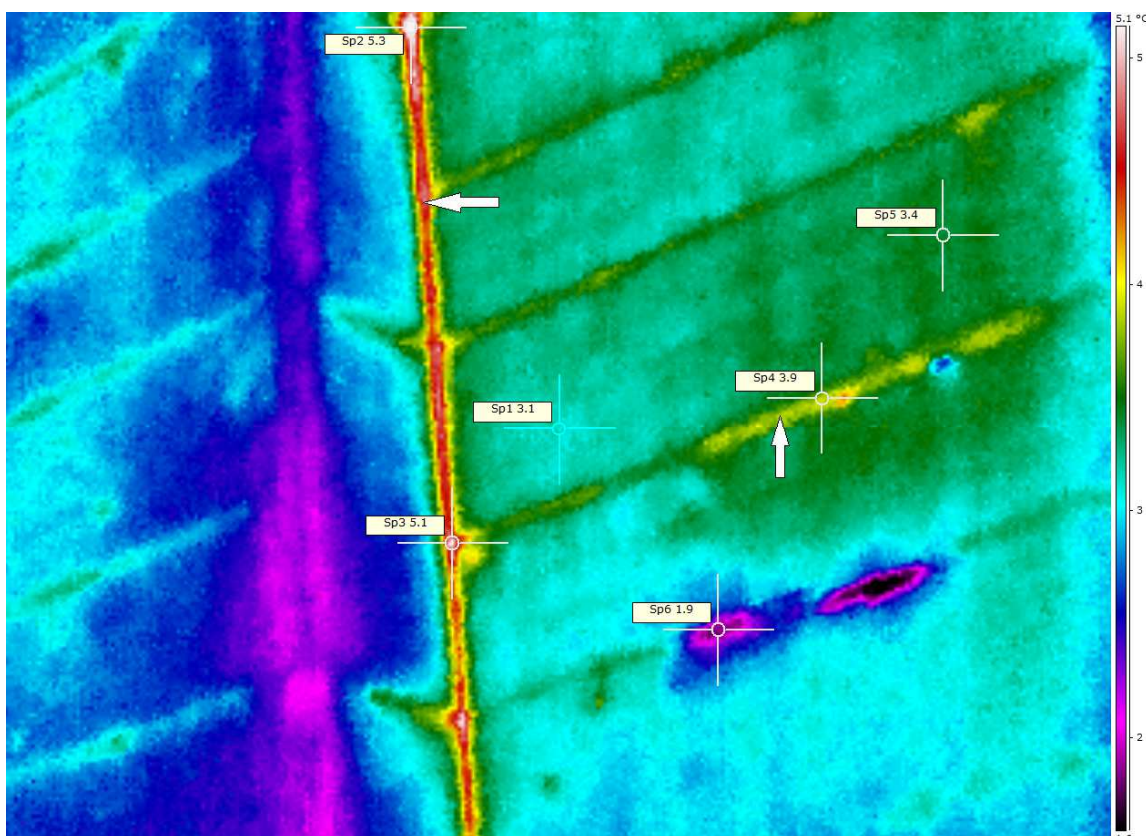
## Termografinės defektoskopijos aktas Nr. 4

### GALINĖS IŠORINĖS SIENOS FRAGMENTAS (šiaurės pusė)

Atlikus termovizinę apžiūrą nustatyta, kad sienos paviršiaus temperatūra kinta nuo 1,9 iki 5,3 °C. Aukščiausia paviršiaus temperatūra vidiniame sienos kampe (taškas Nr. 2) bei plokščių sandūrose (taškas Nr. 4). Per šiuos sienų elementus, dėl susidariusių ilginių tiltelių, netenkama dalis šilumos. Atitrūkę sienos elementai sudaro sąlygas kauptis drėgmei, kuri mažina sienos varžą ir didina laidumą šilumai (taškas Nr. 6). Lauko oro temperatūra tyrimo metu buvo 0,0 °C. Viršnorminių šilumos nuostolių vietas pažymėtos rodyklėmis. Paviršių temperatūros yra pateiktos matavimų lentelėje ir gali būti nustatytos pagal spalvinę temperatūrų skalę.

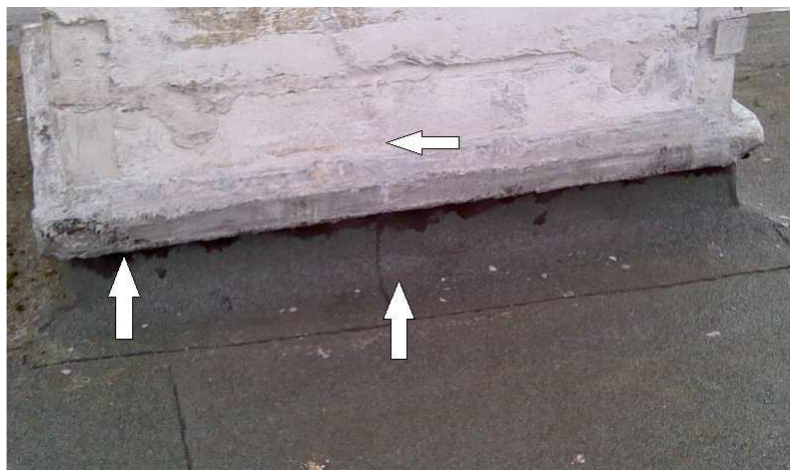
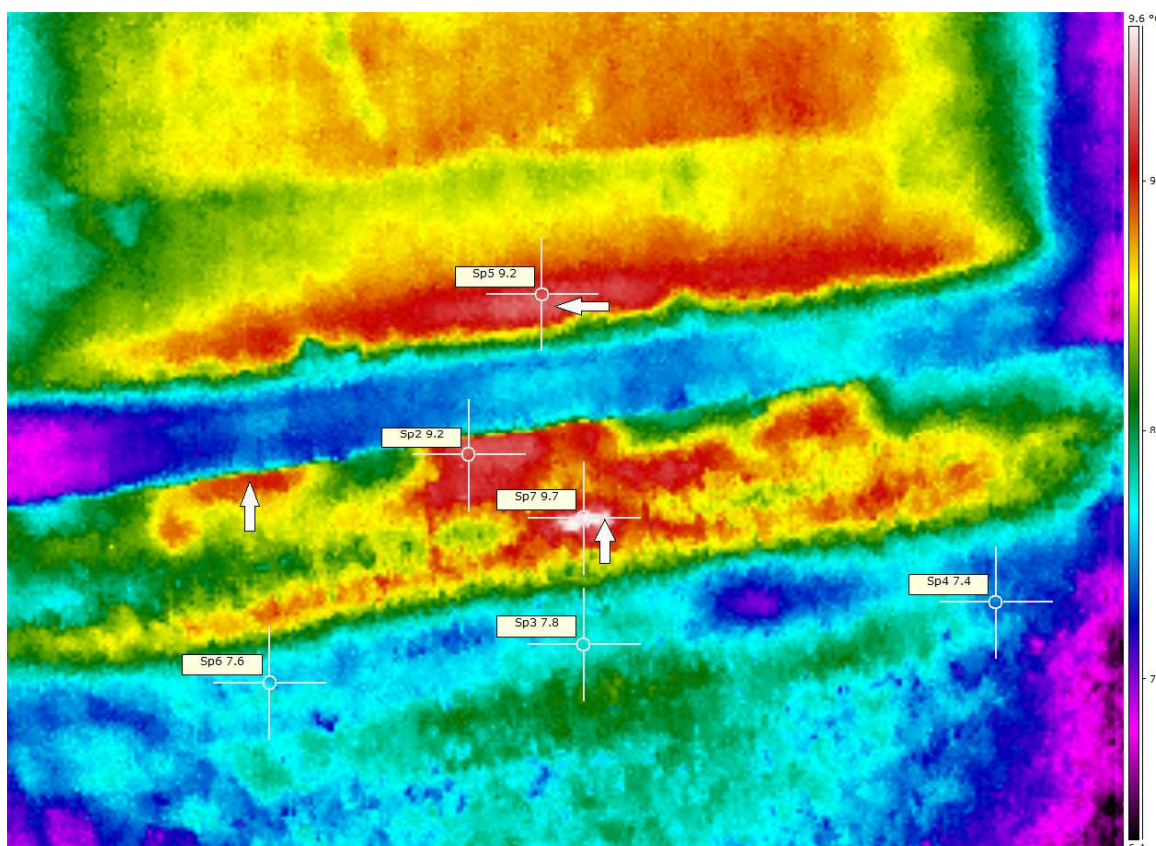
## Termografinės defektoskopijos aktas Nr. 5

### STOGO PERDANGOS FRAGMENTAS

Pastato stogas sutapdintas, dengtas rulonine danga. Atlikus termovizinę apžiūrą nustatyta, kad ties vėdinimo šachtų ir stogo sandūra patiriami šilumos nuostoliai. Paviršiaus temperatūra ties sandūra kinta nuo 9,2 iki 9,7 °C (taškai Nr. 2 ir Nr. 7). Stogo paviršiaus temperatūra šalia vėdinimo šachtos siekia apie 7,6 °C (taškas Nr.6). Lauko oro temperatūra tyrimo metu buvo 0,0 °C. Viršnorminių šilumos nuostolių vietas pažymėtos rodyklėmis. Paviršių temperatūros yra pateiktos matavimų lentelėje ir gali būti nustatytos pagal spalvinę temperatūrų skalę.

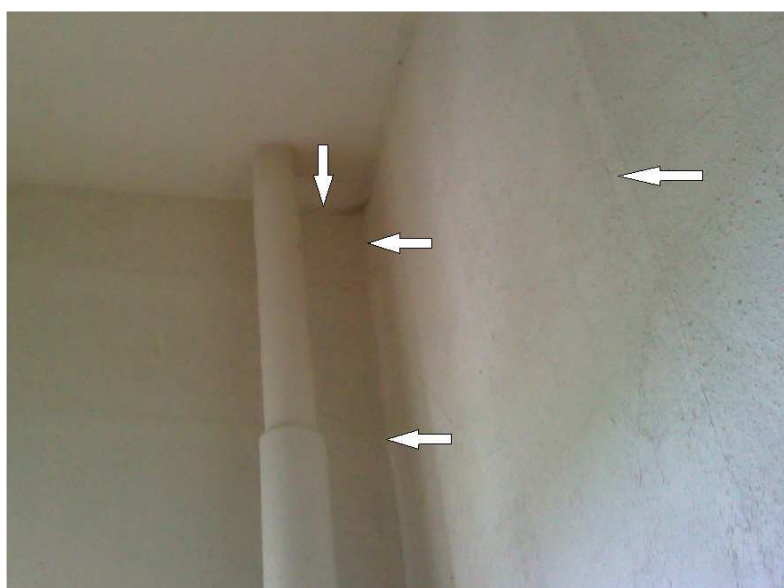
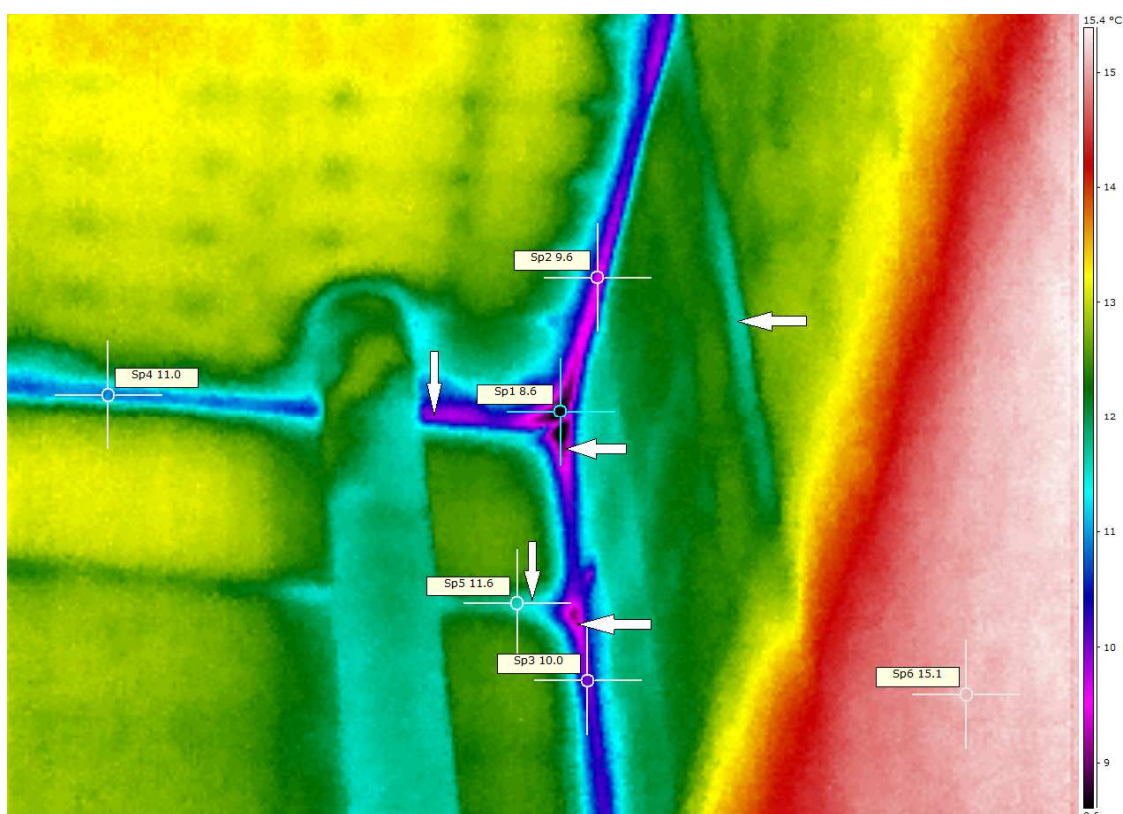
## Termografinės defektoskopijos aktas Nr. 6

### VIRŠUTINIO AUKŠTO SIENŲ VIDINIO KAMPO FRAGMENTAS

Atlikus patalpose termovizinę apžiūrą nustatyta, kad viršutiniame aukšte, sienų ir stogo sankirtoje, paviršiaus temperatūra žemesnė nei likusių sienos paviršių ir siekia 8,6 °C. Termovizinėje nuotraukoje matosi, kad sienos vidiniame kampe ir sienos bei stogo sankirtoje patiriami didesni nuostoliai dėl susidariusių ilginių tiltelių (taškai Nr. 2, Nr. 4 ir Nr. 10). Taip pat matosi plokščių sandūra (taškas Nr. 5) bei lauko sienos riba su vidaus siena. Vidinės sienos paviršiaus temperatūra 20,1 °C. Lauko oro temperatūra tyrimo metu buvo 0,0 °C. Viršnorminių šilumos nuostolių vietas pažymėtos rodyklėmis. Paviršių temperatūros yra pateiktos matavimų lentelėje ir gali būti nustatytos pagal spalvinę temperatūrų skalę.
