# TERMOVIZINĖS ANALIZĖS ATASKAITA

Daugiabutis gyvenamasis namas

Visagino g. 9/13, Visaginas

## Termografinės defektoskopijos aktas Nr. 1

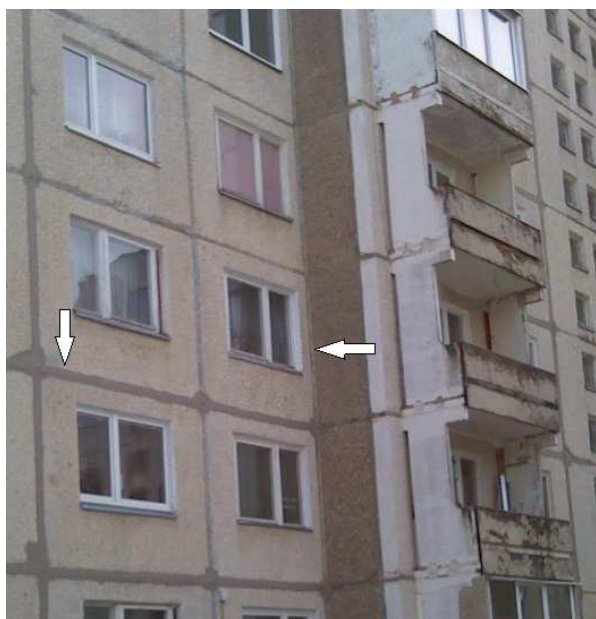
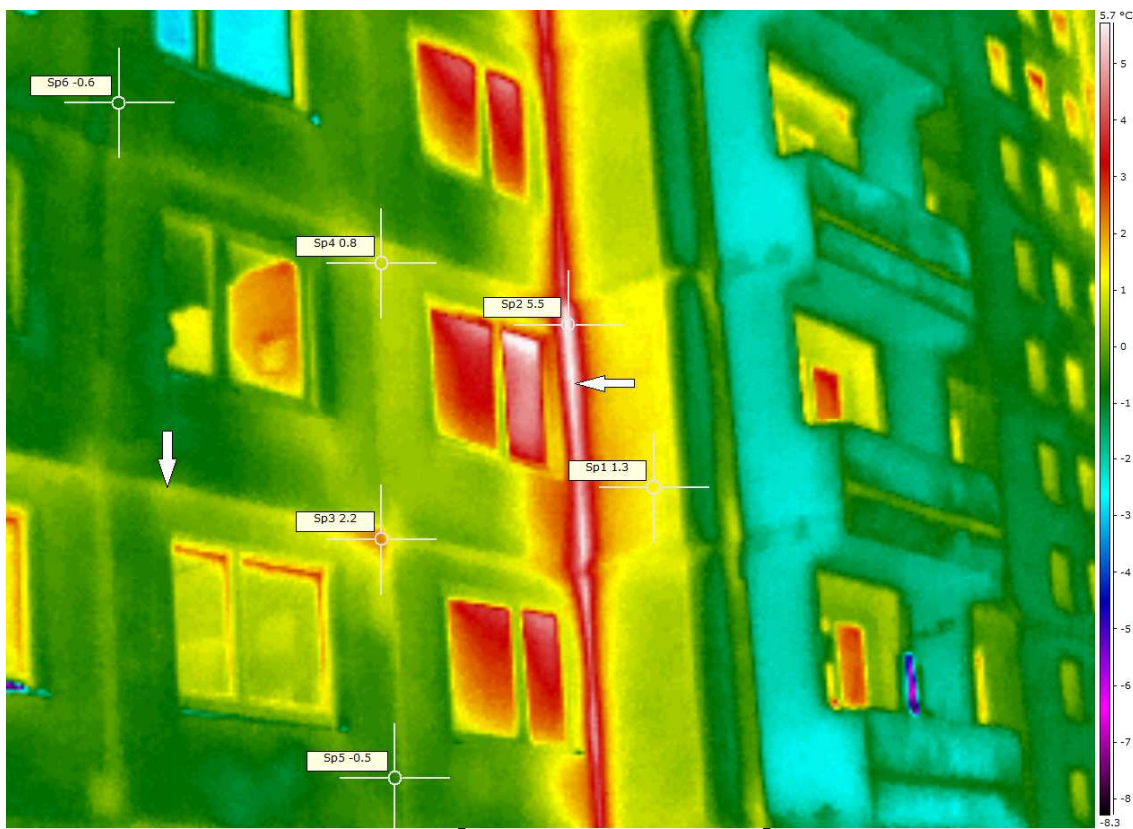
### FASADO FRAGMENTAS (Vakarų pusė)

Termovizinės apžiūros metu nustatyta, kad sienos paviršiaus temperatūros kinta nuo -0,2 iki 2,2 °C. Dėl susidariusių ilginių tiltelių, didesni šilumos nuostoliai patiriami vidiniame sienų kampe, bei ties plokščių sujungimais. Vidiniame sienų kampe temperatūra siekia 5,5 °C (taškas Nr. 5). Lauko oro temperatūra tyrimo metu buvo -1,0 °C. Paviršių temperatūros yra pateiktos matavimų lentelėje ir gali būti nustatytos pagal spalvinę temperatūrų skalę.

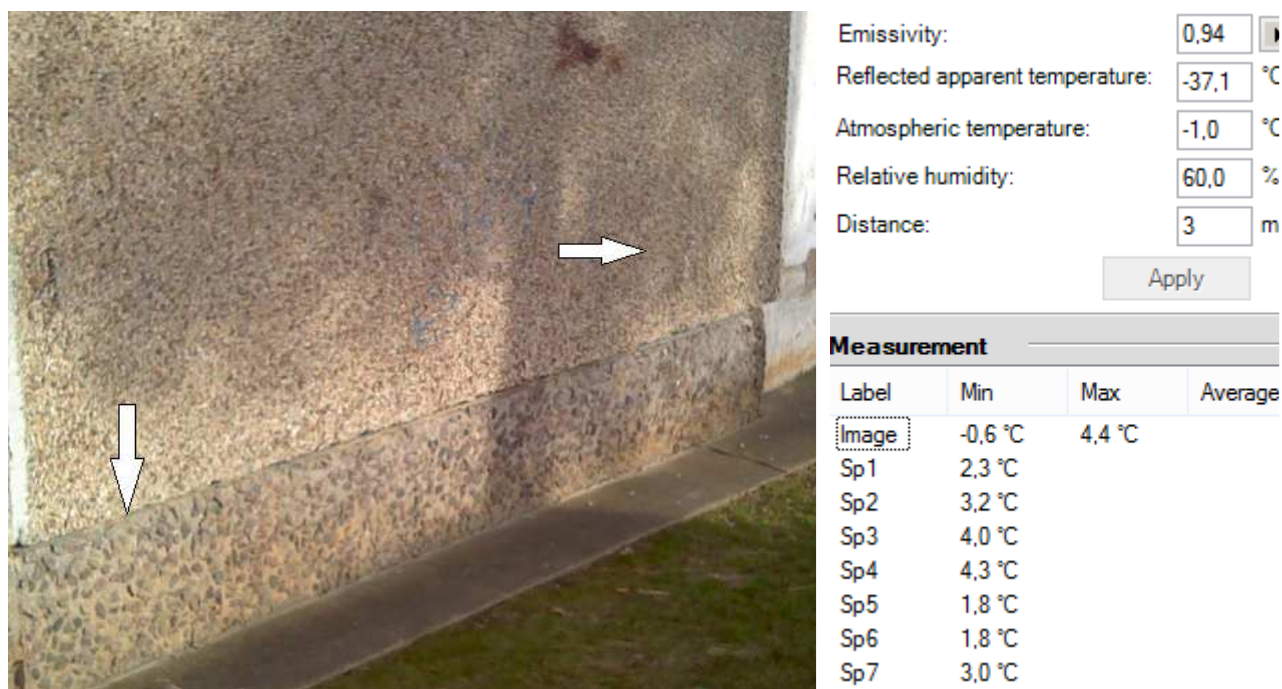
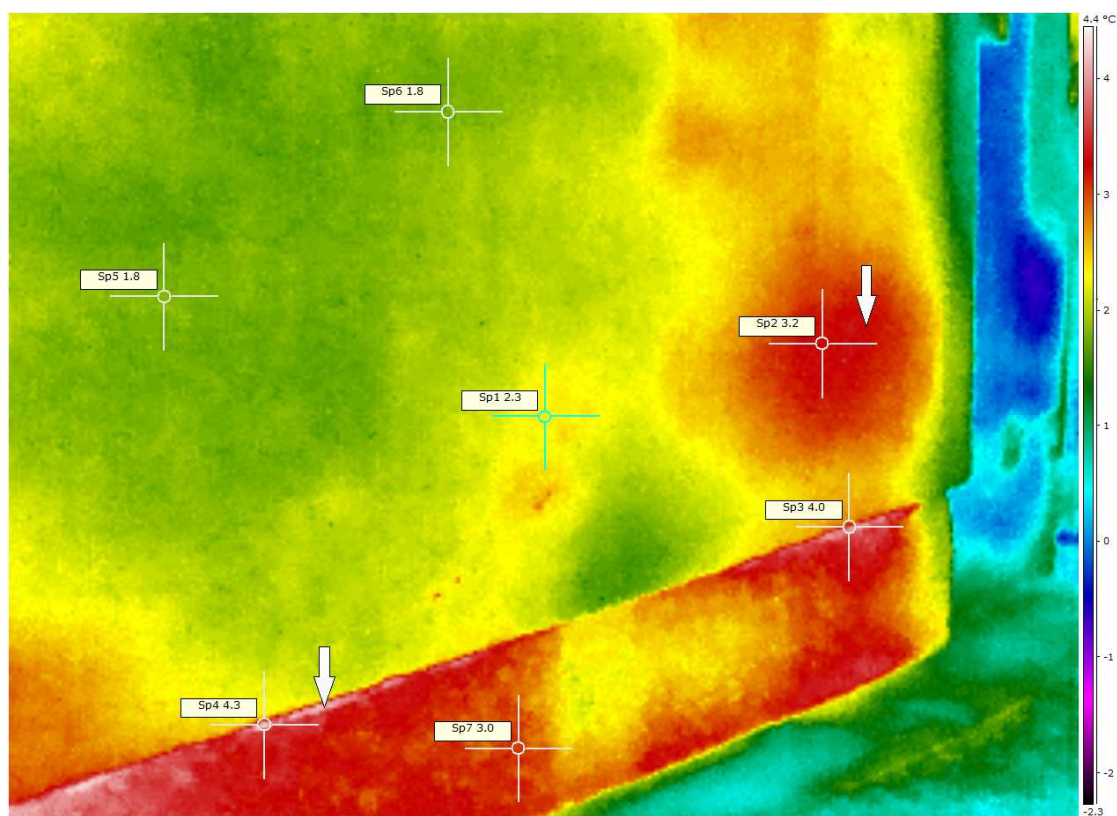
### **GALINIO FASADO FRAGMENTAS (Pietų pusė)**

Termovizinės apžiūros metu nustatyta, kad sienos paviršiaus temperatūros kinta nuo 1,8 iki 3,2 °C. Cokolio sankirtose su pagrindine siena temperatūra apie 4,3 °C (taškas Nr. 4). Pastato rūšys nešildomas. Termovizinėje nuotraukoje matosi, kad tašku Nr. 2 pažymėto sienos paviršiaus ploto temperatūra didesnė. Šis sienos plotas galimai veikiamas šilumos šaltinio iš vidaus. Didžiausių šilumos nuostolių vietas pažymėtos rodyklėmis. Paviršių temperatūros yra pateiktos matavimų lentelėje ir gali būti nustatytos pagal spalvinę temperatūrų skalę.

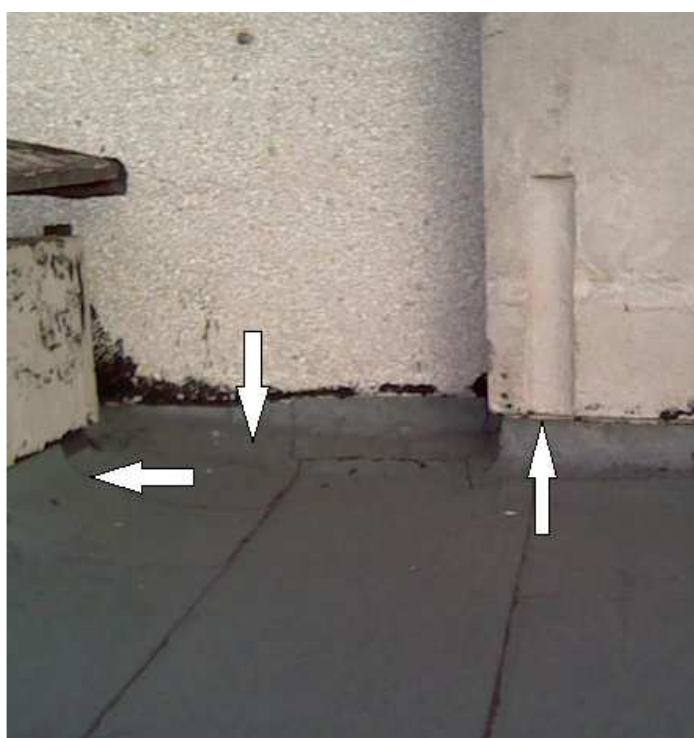
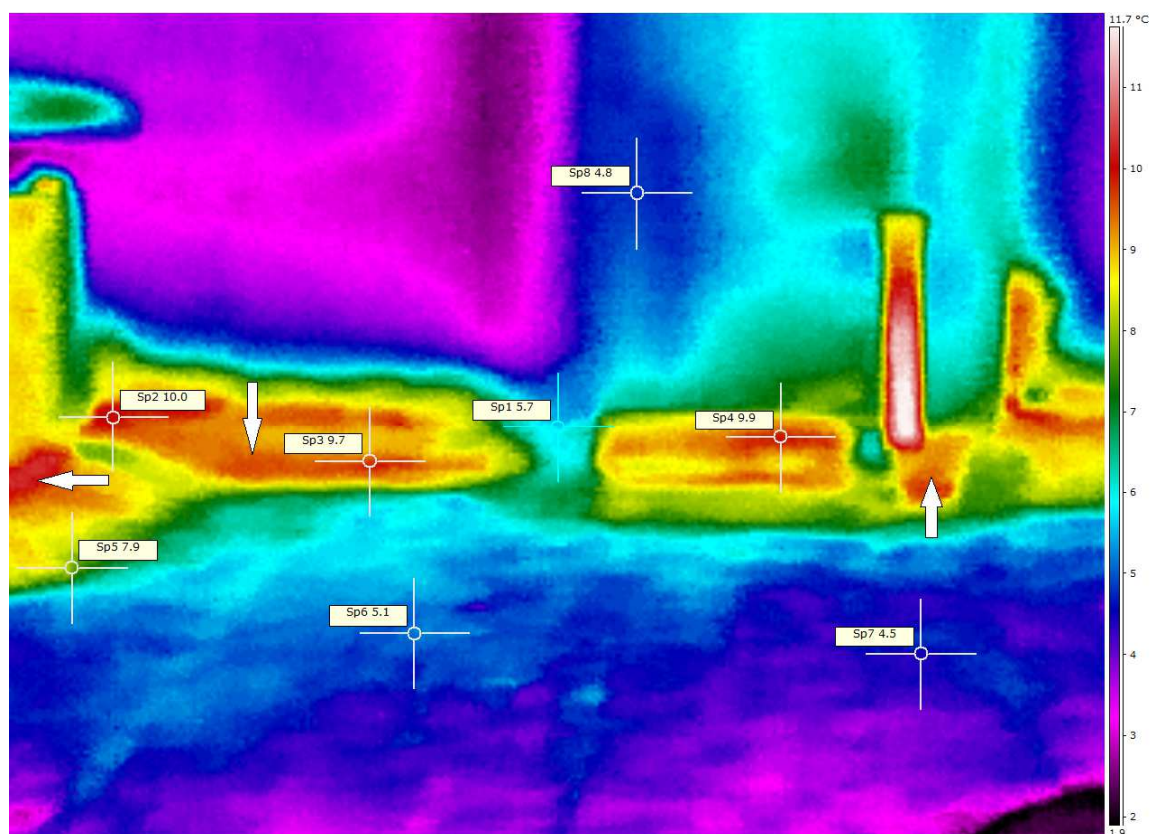
### SUTAPDINTO STOGO FRAGMENTAS

Temovizinės apžiūros metu nustatyta, kad žymūs šilumos nuostoliai patiriami sutapdinto stogo ir techninio aukšto (laiptinės paaukštėjimas) sienos sankirtoje (taškai Nr. 3 ir Nr. 4) bei vėdinimo šachtos ir sutapdinto stogo sankirtoje (taškas Nr. 2). Šiuose taškuose paviršiaus temperatūra kinta nuo 9,7 iki 10,0 °C. Sutapdinto stogo paviršiaus temperatūra kinta nuo 4,5 iki 5,1 °C (taškai Nr. 7 ir Nr. 6). Didžiausių šilumos nuostolių vietas pažymėtos rodyklėmis. Paviršių temperatūros yra pateiktos matavimų lentelėje ir gali būti nustatytos pagal spalvinę temperatūrų skalę.

Apšiltinus pastato stogą ir parapetus, būtų sumažinami šilumos nuostoliai per pastato stogo ir sienos sankirtą, pagerėtų stogo šiluminės savybės.

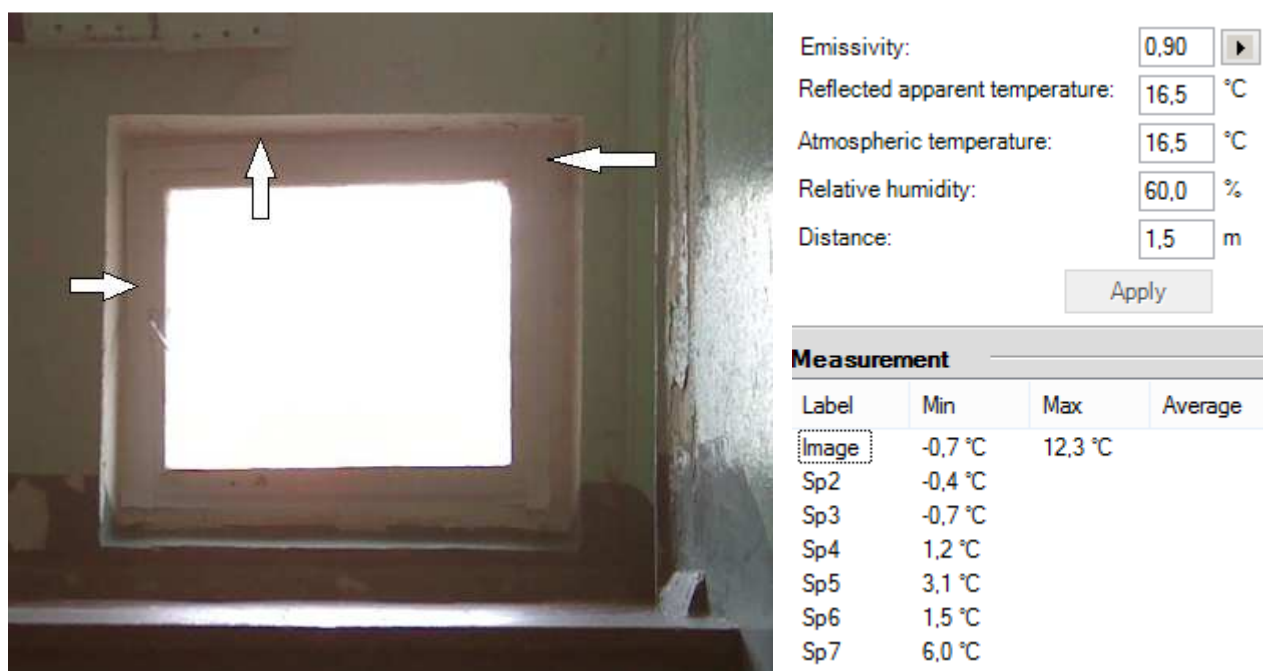
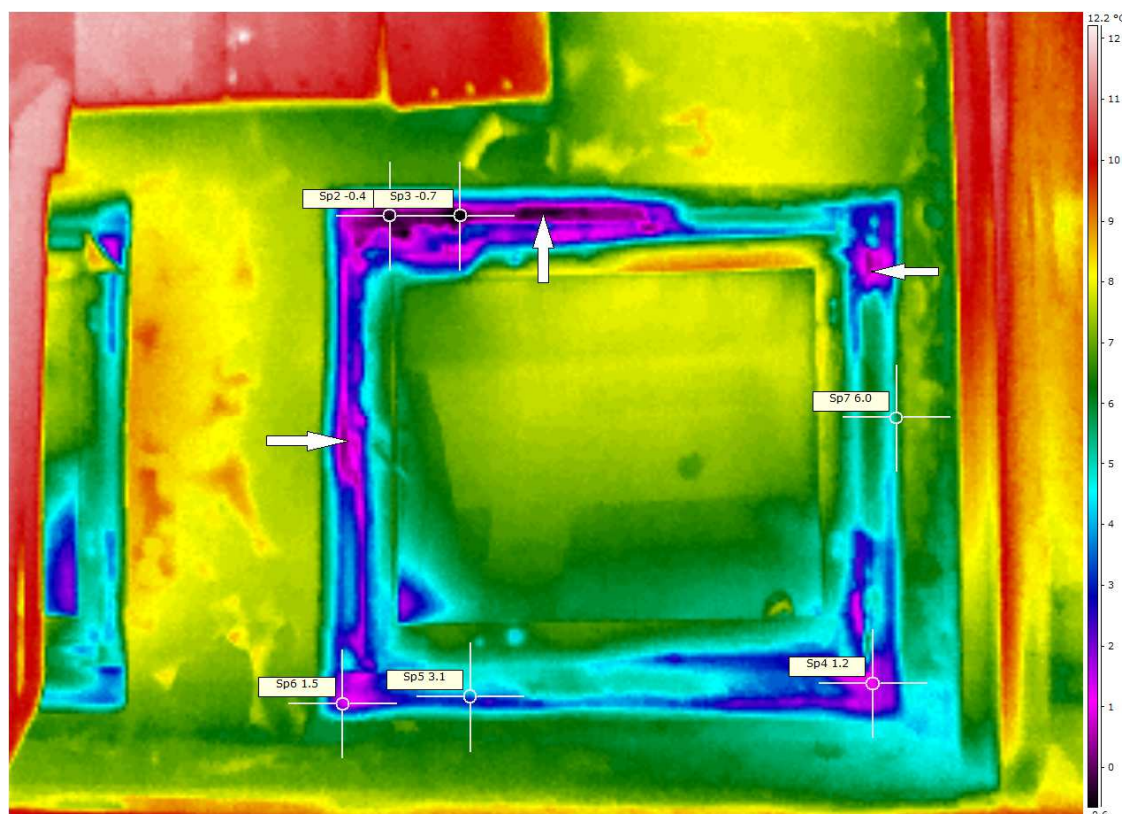
### LAIPTINĖS LANGO FRAGMENTAS (Vakarų pusė)

Atlikus termovizinę apžiūrą iš patalpų vidaus, nustatyta, kad šilumos nuostoliai patiriami per nesandarius laiptinės langus. Lango rėmo paviršiaus temperatūra kinta nuo  $-0,7$  iki  $6,0$  °C (taškai Nr. 3 ir Nr. 7). Vadovaujantis STR 2.05.20:2006 „Langai ir išorinės įėjimo durys“ mažiausia leistina temperatūra (prie esamų temperatūrų patalpose ir išorėje) yra  $9,47$  °C. Termovizinėje nuotraukoje matyti, kad lango angokraščio temperatūra kritiniuose taškuose žymiai žemesnė. Šalto oro infiltracija atsiranda dėl nesandarių varčių, sienos/lango rėmo sandūros, prastos lango rėmo būklės. Didžiausių šilumos nuostolių vietas pažymėtos rodyklėmis. Paviršių temperatūros yra pateiktos matavimų lentelėje ir gali būti nustatytos pagal spalvinę temperatūrų skalę.

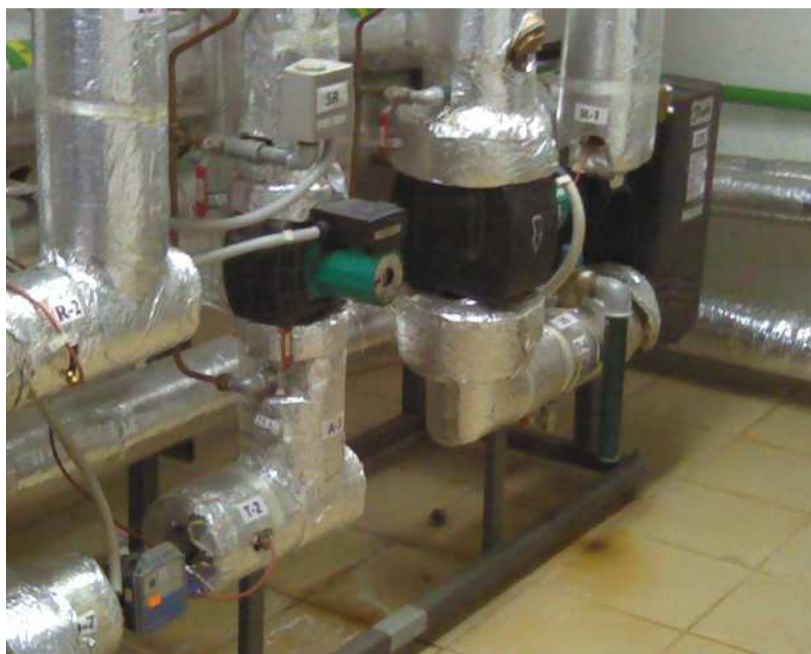
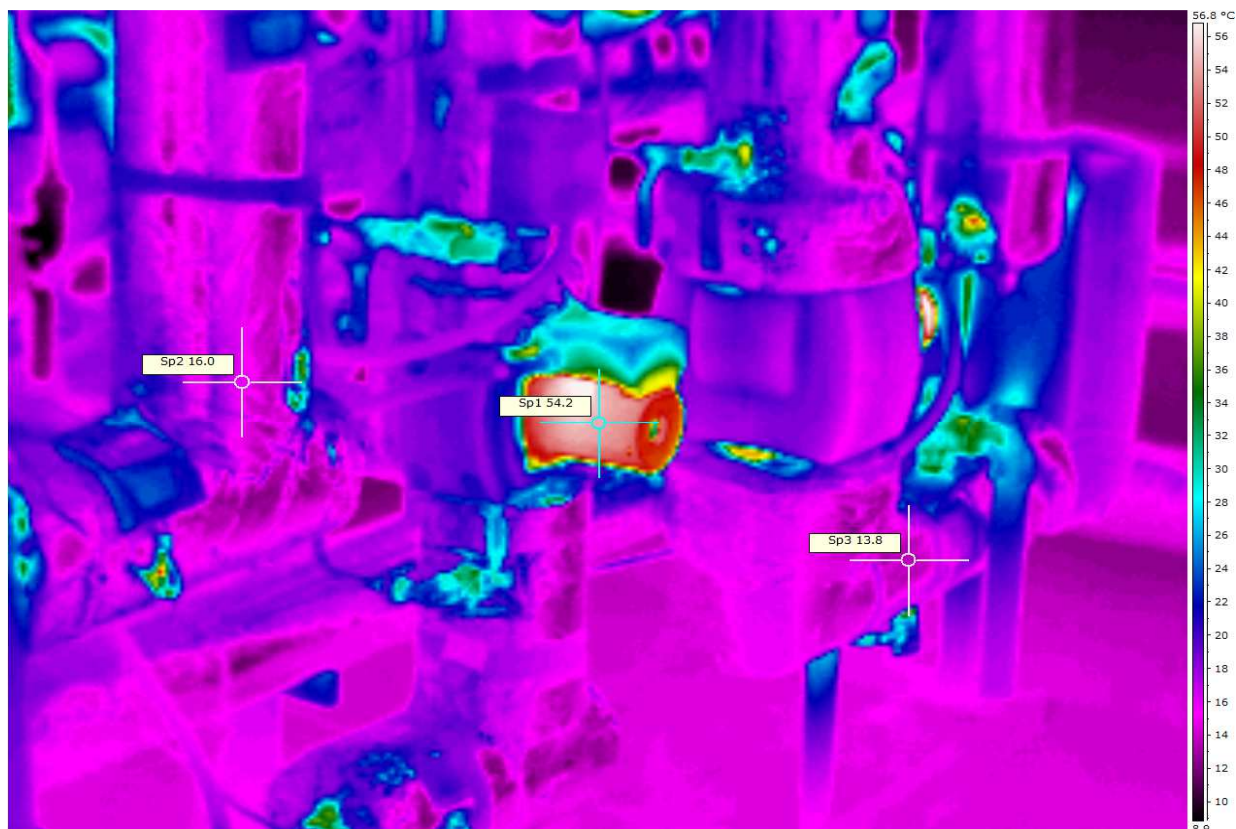
### ŠILUMOS PUNKTO FRAGMENTAS

Temovizinės apžiūros metu nustatyta, kad šilumos punkto vamzdynai izoliuoti pakankamai, nes izoliacijos paviršiaus temperatūra nežymiai aukštesnė už patalpos temperatūrą. Tik atskirų elementų izoliavimas nepakankamas (taškas Nr. 1). Kadangi šilumos punkte esančių paviršių emisijos koeficientai skirtingi, lentelėje pateiktos paviršių temperatūros – apytikslės. Paviršių temperatūros yra pateiktos matavimų lentelėje ir gali būti nustatytos pagal spalvinę temperatūrų skalę.

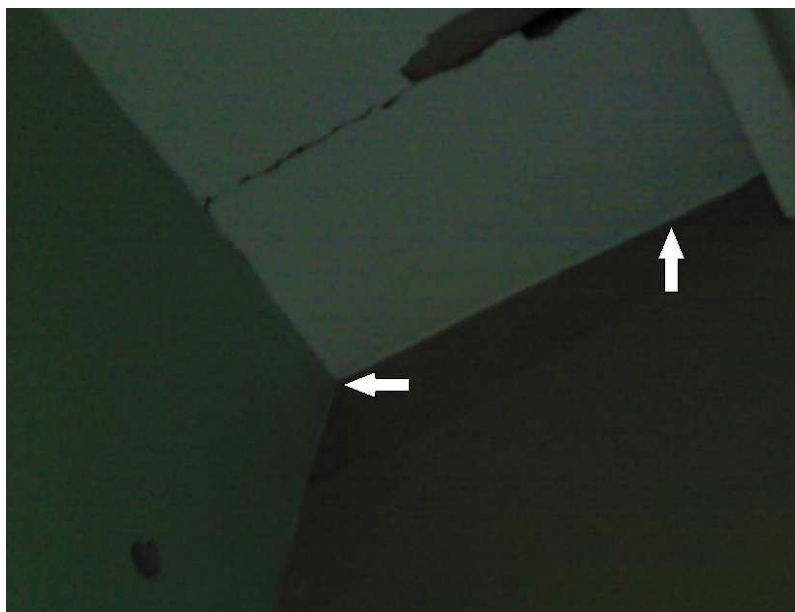
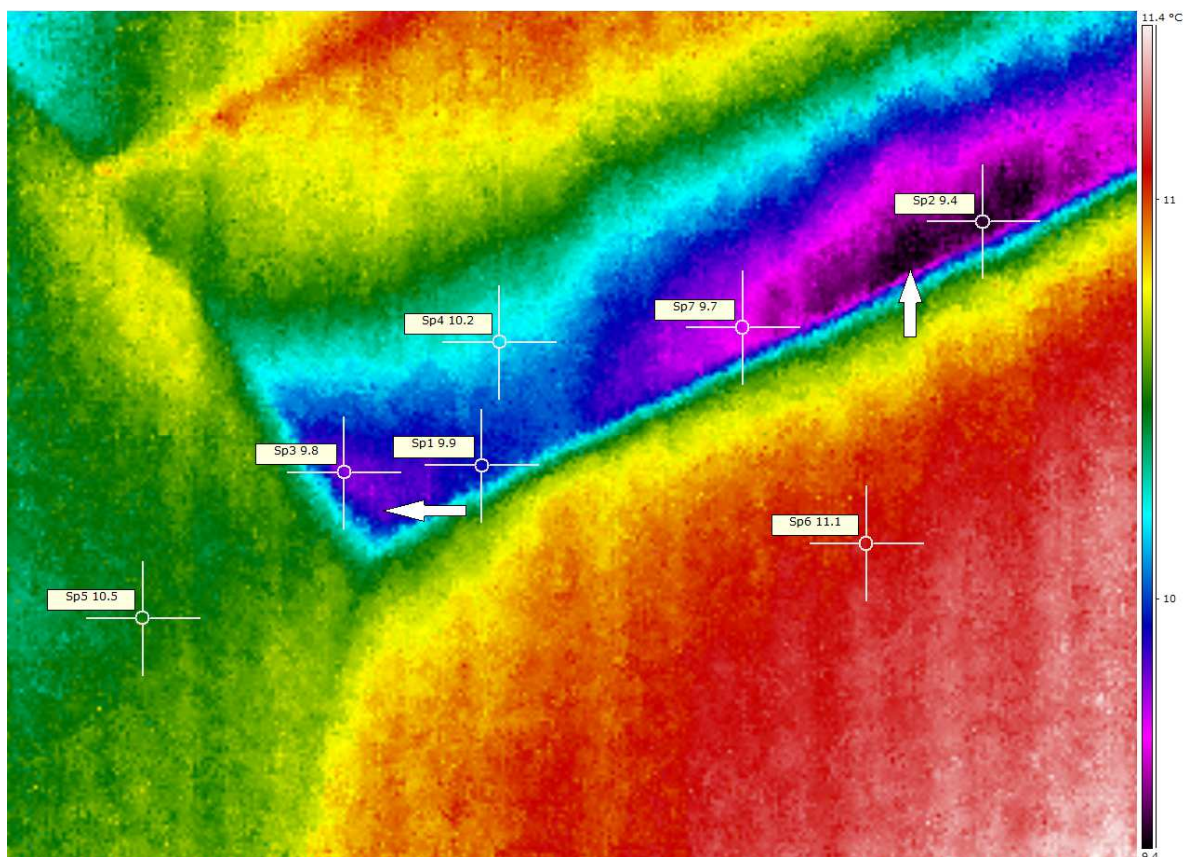
### VIDINIO KAMPO FRAGMENTAS

Atlikus termovizinę apžiūrą iš patalpų vidaus, nustatyta, kad šilumos nuostoliai patiriami per sienos/stogo sandūrą. Čia sienos paviršiaus temperatūra kinta nuo 9,4 iki 10,2 °C (taškai Nr. 2 ir Nr. 4). Laiptinės oro temperatūra matavimo metu buvo 16,5 °C. Didžiausių šilumos nuostolių vietas pažymėtos rodyklėmis. Paviršių temperatūros yra pateiktos matavimų lentelėje ir gali būti nustatytos pagal spalvinę temperatūrų skalę.
