TERMOVIZINĖS ANALIZĖS ATASKAITA

Daugiabutis gyvenamasis namas

Draugystės g. 21, Visaginas

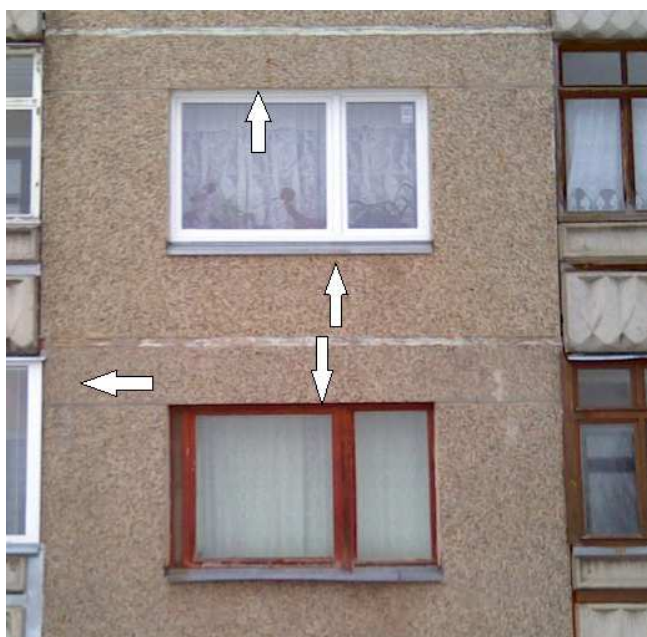
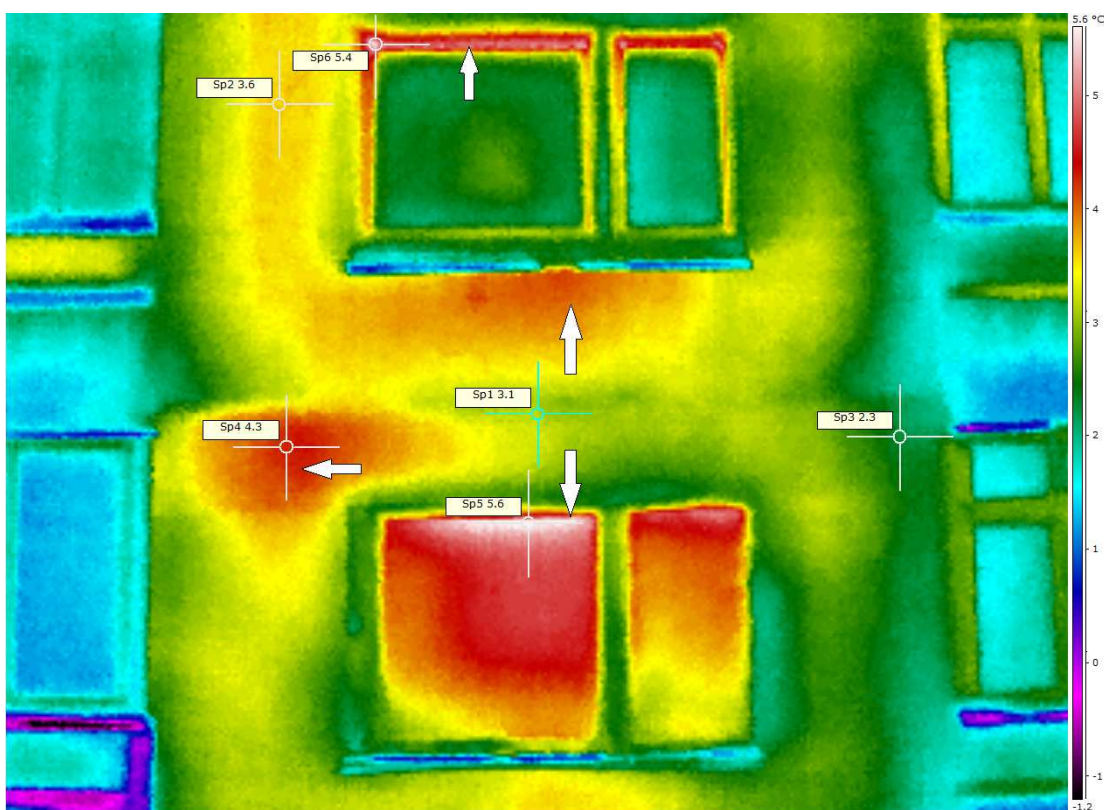
Termografinės defektoskopijos aktas Nr.1

FASADO FRAGMENTAS (Pietvakarių pusė)

Termovizinės apžiūros metu nustatyta, kad sienos paviršiaus temperatūra kinta nuo 2,3 iki 4,3 °C (taškai Nr. 3 ir Nr. 4). Skirtingas sienos paviršiaus temperatūras, galimai įtakoja netolygi sienų varža, kuri kinta dėl atitvaroje susikaupusios drėgmės. Termovizinėje nuotraukoje matyti, kad atskirų sienos plotų po langais paviršiaus temperatūra aukštesnė nei likusio paviršiaus. Šie sienų plotai galimai veikiami šilumos šaltinio iš vidaus. Žymesni šilumos nuostoliai patiriami ir per langų rėmų ir sienų sandūrose. Čia temperatūra siekia 5,6 °C (taškas Nr. 5). Lauko oro temperatūra tyrimo metu buvo 0,0 °C. Žymesnės šilumos nuostolių vietas pažymėtos rodyklėmis. Paviršių temperatūros yra pateiktos matavimų lentelėje ir gali būti nustatytos pagal spalvinę temperatūrų skalę.

Label	Min	Max	Average
Image	-1,5 °C	5,7 °C	
Sp1	3,1 °C		
Sp2	3,6 °C		
Sp3	2,3 °C		
Sp4	4,3 °C		
Sp5	5,6 °C		
Sp6	5,4 °C

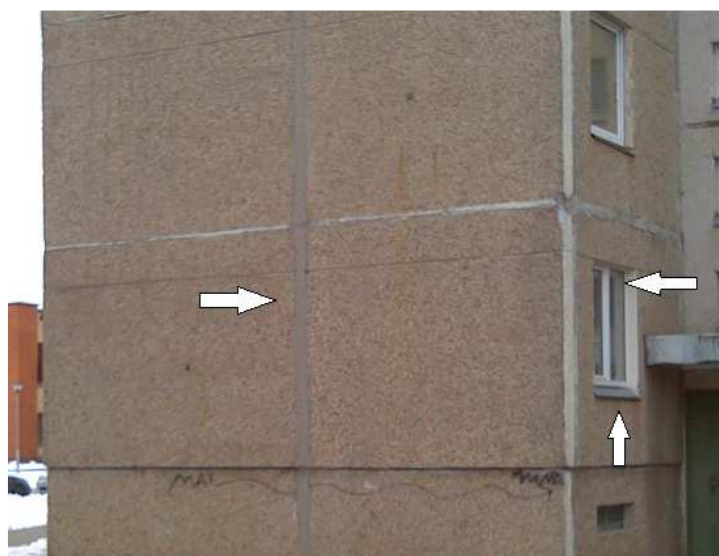
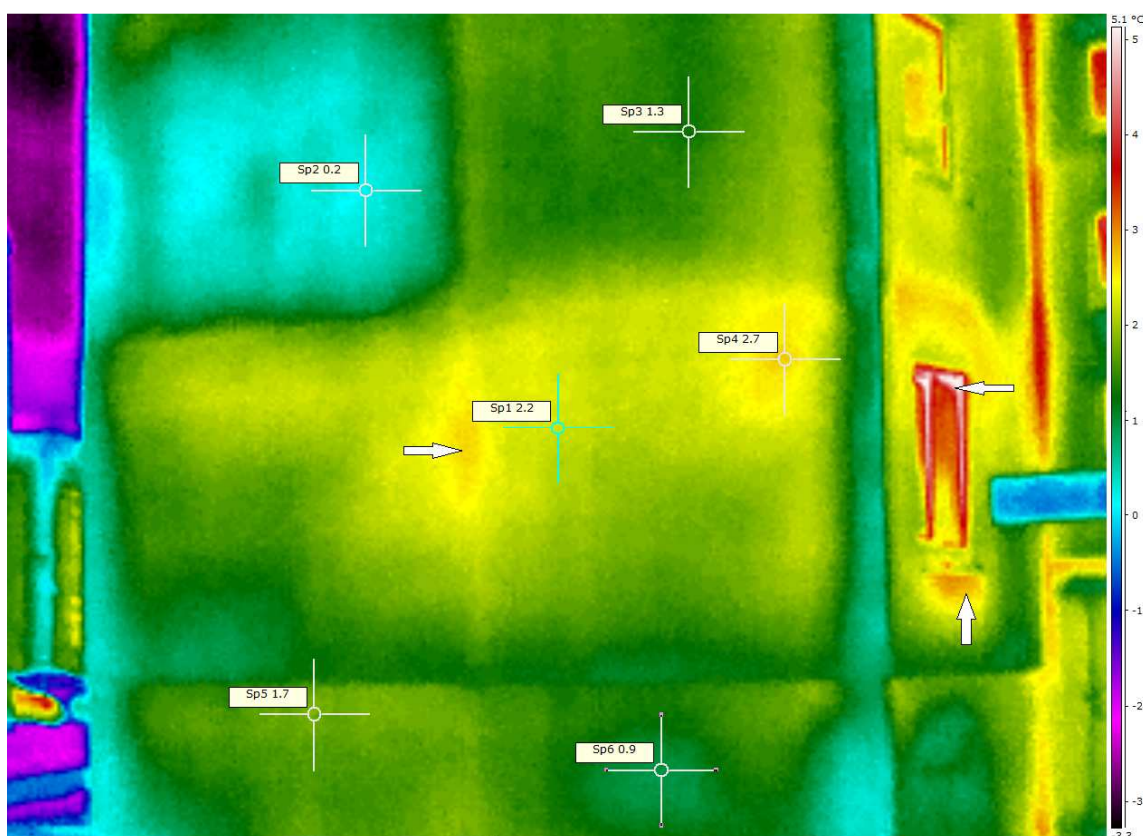
Termografinės defektoskopijos aktas Nr.2

FASADO FRAGMENTAS (Šiaurės vakarų pusė)

Termovizinės apžiūros metu nustatyta, kad galinės išorinės sienos paviršiaus temperatūros kinta nuo 0,2 iki 2,7 °C. Cokolio paviršiaus temperatūros kinta nuo 0,9 iki 1,7 °C. Pastato rūšys nešildomas. Šis temperatūrų skirtumas gali atsirasti dėl nevienodos sienos varžos, įdrėkusių sienos plotų, susidariusių ilginių tiltelių (sienos ir cokolio sankirta) ties langų angokraščiais. Lauko oro temperatūra tyrimo metu buvo 0,0 °C. Žymesnių šilumos nuostolių vietos pažymėtos rodyklėmis. Paviršių temperatūros yra pateiktos matavimų lentelėje ir gali būti nustatytos pagal spalvinę temperatūrų skalę.

Label	Min	Max	Average
Image	-3,5 °C	6,0 °C	
Sp1	2,2 °C		
Sp2	0,2 °C		
Sp3	1,3 °C		
Sp4	2,7 °C		
Sp5	1,7 °C		
Sp6	0,9 °C

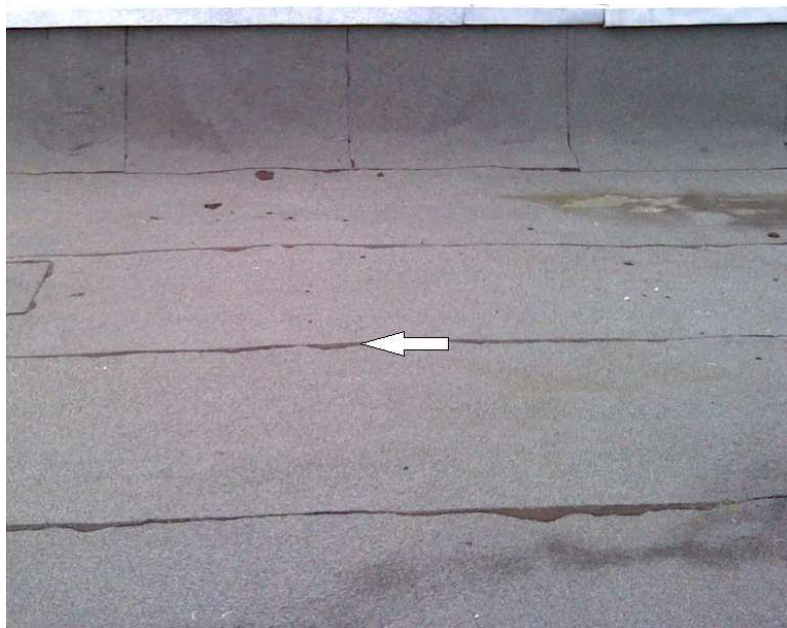
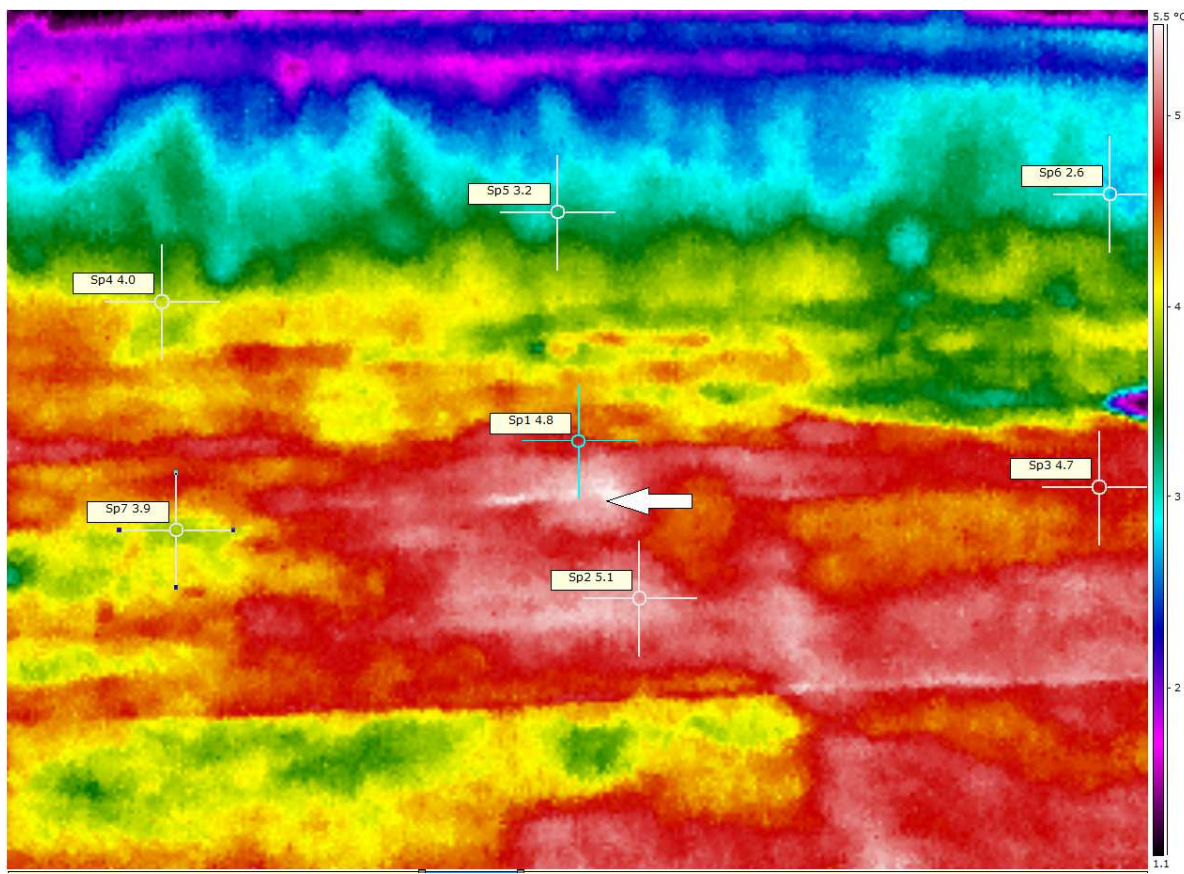
Termografinės defektoskopijos aktas Nr.3

SUTAPDINTO STOGO FRAGMENTAS

Termovizinės apžiūros metu nustatyta, kad sutapdinto stogo, dengto prilydoma danga, paviršiaus temperatūra kinta nuo 3,9 iki 5,1 °C (taškai Nr. 7 ir Nr. 2). Parapeto, ties sandūra su siena, paviršiaus temperatūra kinta nuo 2,6 iki 3,2 °C (taškai Nr. 6 ir Nr. 5). Toks stogo paviršiaus temperatūrų svyravimas galimai atsiranda dėl nevienodos varžos arba įdrėkusių plotų. Žymių šilumos nuostolių vietos pažymėtos rodyklėmis. Paviršių temperatūros yra pateiktos matavimų lentelėje ir gali būti nustatytos pagal spalvinę temperatūrų skalę.

Measurement			
Label	Min	Max	Average
Image	1,0 °C	5,6 °C	
Sp1	4,8 °C		
Sp2	5,1 °C		
Sp3	4,7 °C		
Sp4	4,0 °C		
Sp5	3,2 °C		
Sp6	2,6 °C		
Sp7	3,9 °C

Apšiltinus pastato stogą ir parapetus, būtų sumažinami šilumos nuostoliai per pastato stogo ir sienos sankirtą, pagerėtų stogo šiluminės savybės.

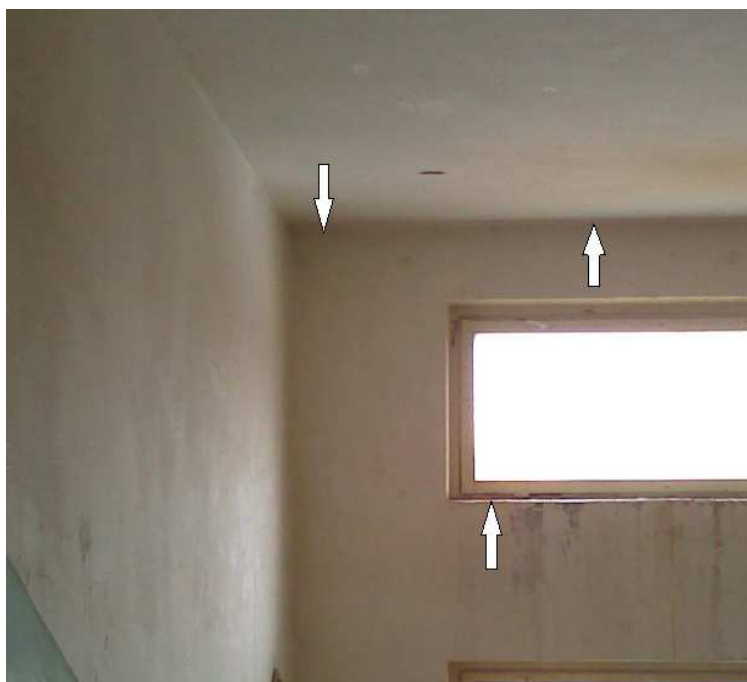
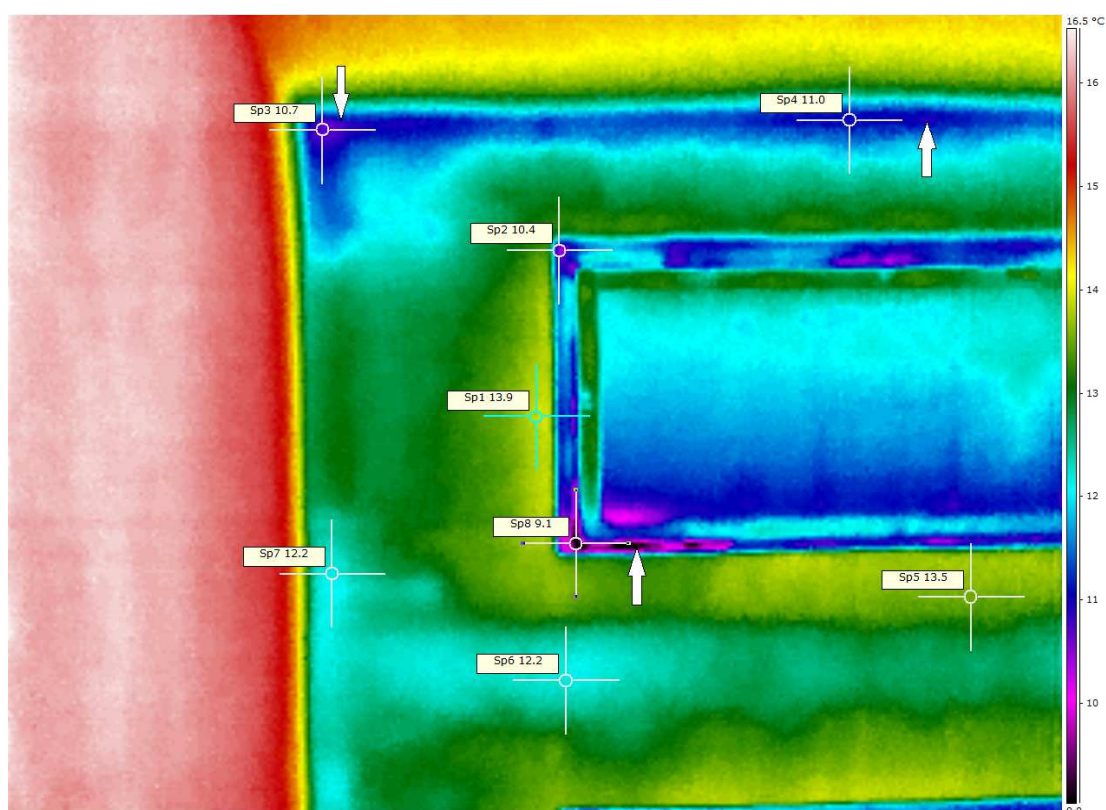
Termografinės defektoskopijos aktas Nr.4

VIRŠUTINIO AUKŠTO SIENOS KAMPO FRAGMENTAS

Atlikus termovizinę apžiūrą iš pastato vidaus nustatyta, kad viršutinio aukšto sienų ir lubų sandūroje sienos paviršiaus temperatūra siekia 10,7 °C (taškas Nr. 3). Sienos paviršiaus temperatūros kinta nuo 10,7 iki 13,9 °C. Vadovaujantis STR 2.05.20:2006 „Langai ir išorinės įėjimo durys“ mažiausia leistina vidinių paviršių temperatūra (prie esamų temperatūrų patalpose ir išorėje) yra 10,05 °C. Termovizinėje nuotraukoje taip pat matome, kad lango angokraščio temperatūra kritiniuose taškuose – 9,1 °C (taškas Nr. 8). Vidinės sienos paviršiaus temperatūra laiptinėje – 17,70 °C. Lauko oro temperatūra tyrimo metu buvo 0,0 °C. Šilumos nuostolių vietos pažymėtos rodyklėmis. Paviršių temperatūros yra pateiktos matavimų lentelėje ir gali būti nustatytos pagal spalvinę temperatūrų skalę.

Label	Min	Max	Average
Image	8,7 °C	16,6 °C	
Sp1	13,9 °C		
Sp2	10,4 °C		
Sp3	10,7 °C		
Sp4	11,0 °C		
Sp5	13,5 °C		
Sp6	12,2 °C		
Sp7	12,2 °C		
Sp8	9,1 °C
