# TERMOVIZINĖS ANALIZĖS ATASKAITA

Daugiabutis gyvenamasis namas

Kosmoso g. 23, Visaginas

## Termografinės defektoskopijos aktas Nr. 1

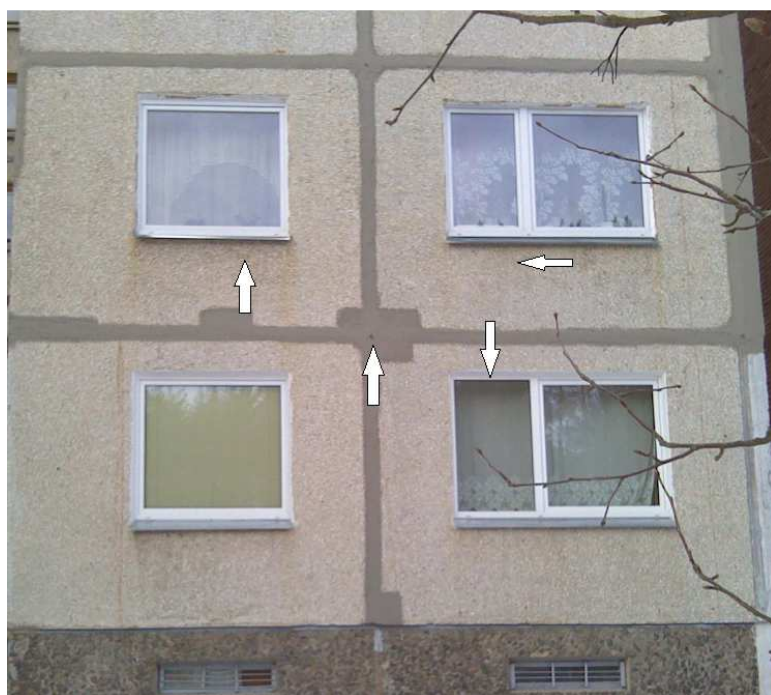
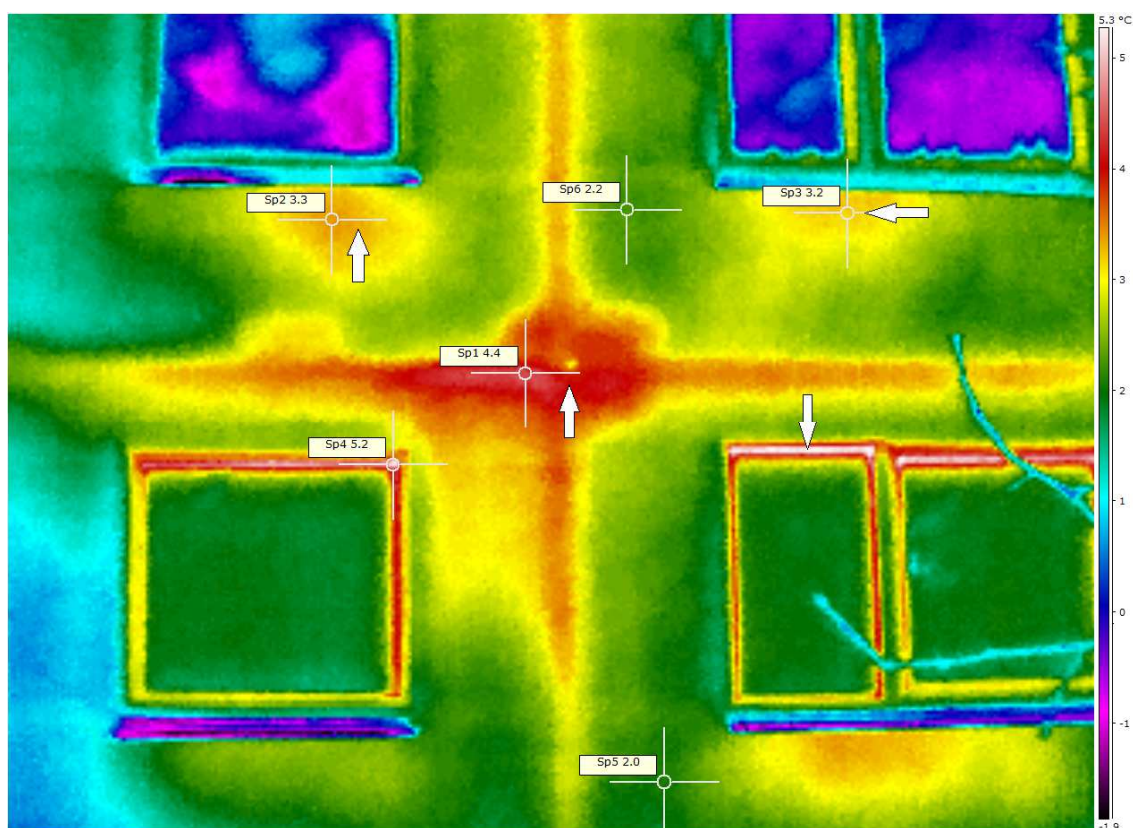
### FASADO FRAGMENTAS (Rytų pusė)

Termovizinės apžiūros metu nustatyta, kad sienos paviršiaus temperatūros kinta nuo 2,0 iki 4,4 °C. Termovizinėje nuotraukoje matosi, kad sienos paviršiaus plotų po langais temperatūra didesnė (taškai Nr. 2 ir Nr. 3). Šie sienos plotai galimai veikiami šilumos šaltinio iš vidaus. Šilumos nuostoliai taip pat patiriami ties blokų sandūromis (taškas Nr. 1) bei langų rėmų ir sienos sandūromis (taškas Nr. 4). Lauko oro temperatūra tyrimo metu buvo -1,0 °C. Paviršių temperatūros yra pateiktos matavimų lentelėje ir gali būti nustatytos pagal spalvinę temperatūrų skalę.

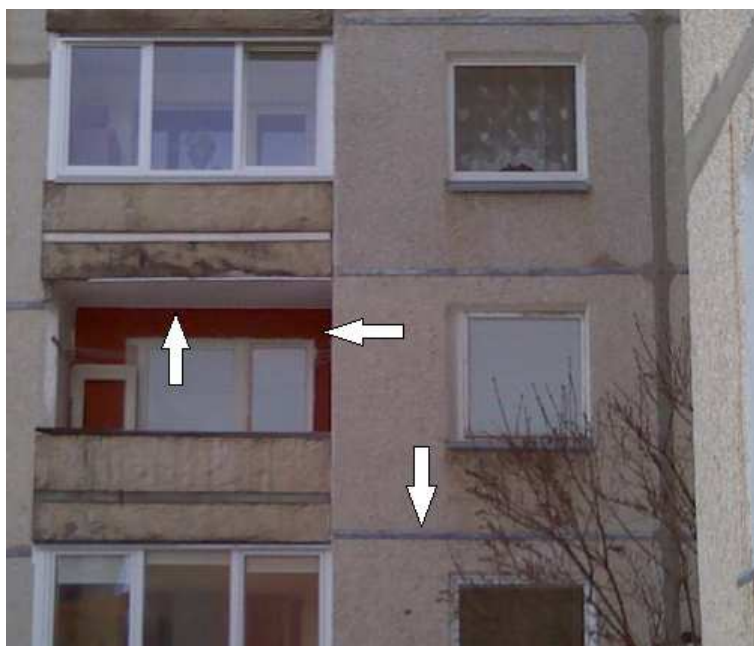
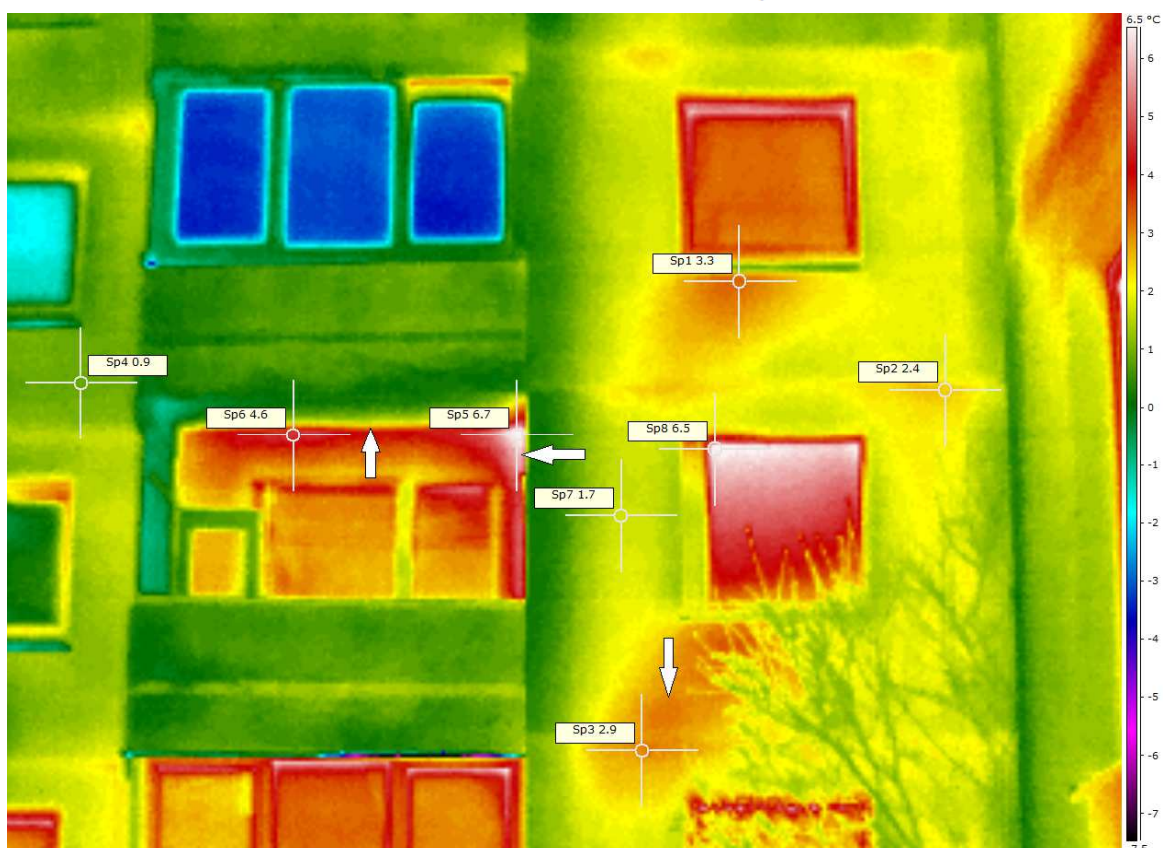
## Termografinės defektoskopijos aktas Nr. 2

### FASADO FRAGMENTAS (Šiaurės pusė)

Termovizinės apžiūros metu nustatyta, kad sienos paviršiaus temperatūros kinta nuo 0,9 iki 3,3 °C. Termovizinėje nuotraukoje matosi, kad sienos paviršiaus plotų po langais temperatūra didesnė (taškai Nr. 1 ir Nr. 3). Šie sienos plotai galimai veikiami šilumos šaltinio iš vidaus. Šilumos nuostoliai patiriame per išorinės sienos ir balkono sandūrą (taškai Nr. 5 ir Nr. 6) Didžiausių šilumos nuostolių vietas pažymėtos rodyklėmis. Paviršių temperatūros yra pateiktos matavimų lentelėje ir gali būti nustatytos pagal spalvinę temperatūrų skalę.

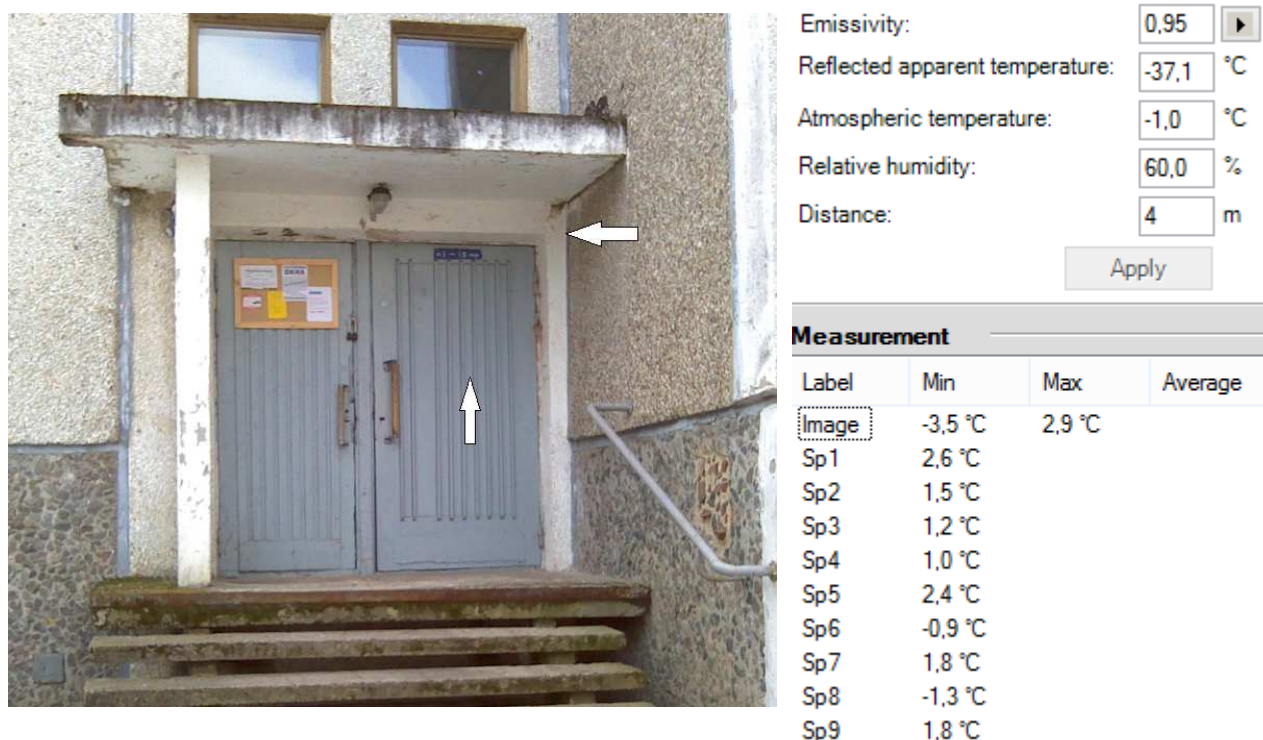
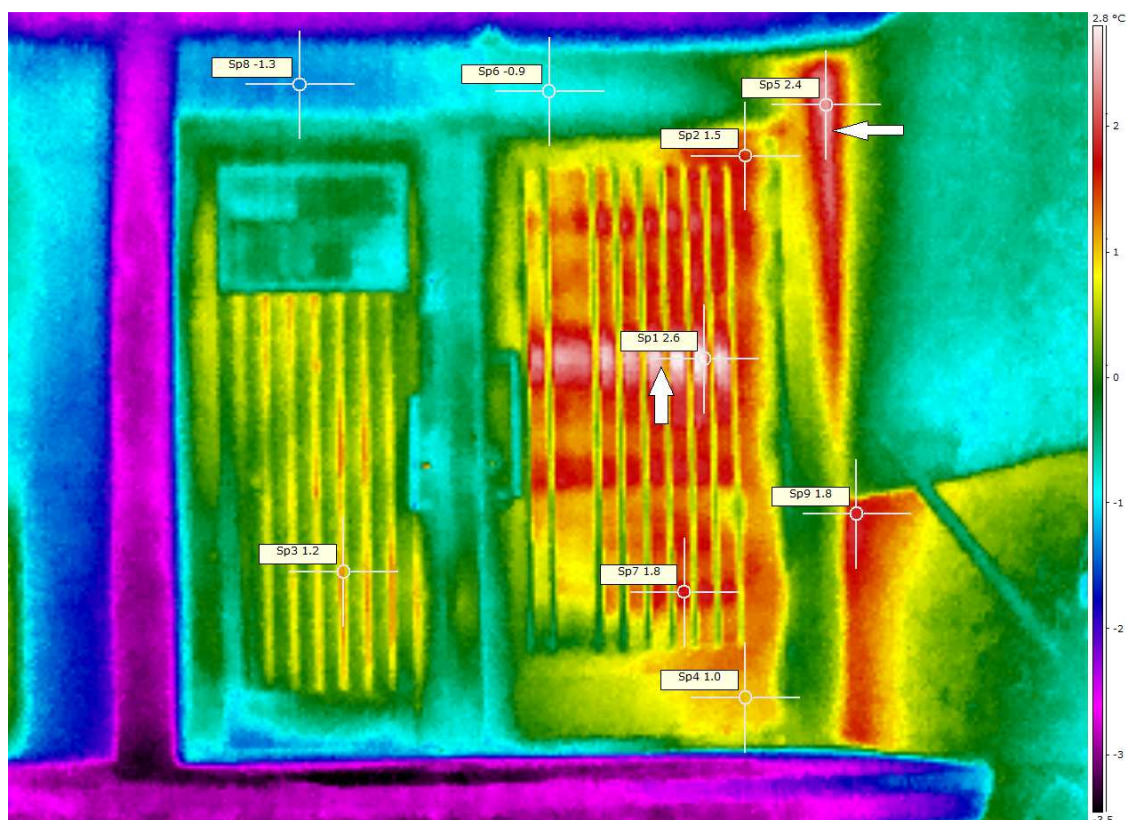
### Termografinės defektoskopijos aktas Nr. 3

#### LAUKO DURŲ FRAGMENTAS (Šiaurės pusė)

Temovizinės apžiūros metu nustatyta, kad pastato laiptinės medinės durys nepakankamos varžos. Durų paviršiaus temperatūra kinta nuo 1,0 iki 2,6 °C (taškai Nr. 1 ir Nr. 4). Taip pat stebimi didesni nuostoliai sienos vidiniame kampe (taškas Nr. 5), cokolio ir sienos sandūroje (taškas Nr. 9). Didžiausių šilumos nuostolių vietos pažymėtos rodyklėmis. Paviršių temperatūros yra pateiktos matavimų lentelėje ir gali būti nustatytos pagal spalvinę temperatūrų skalę.

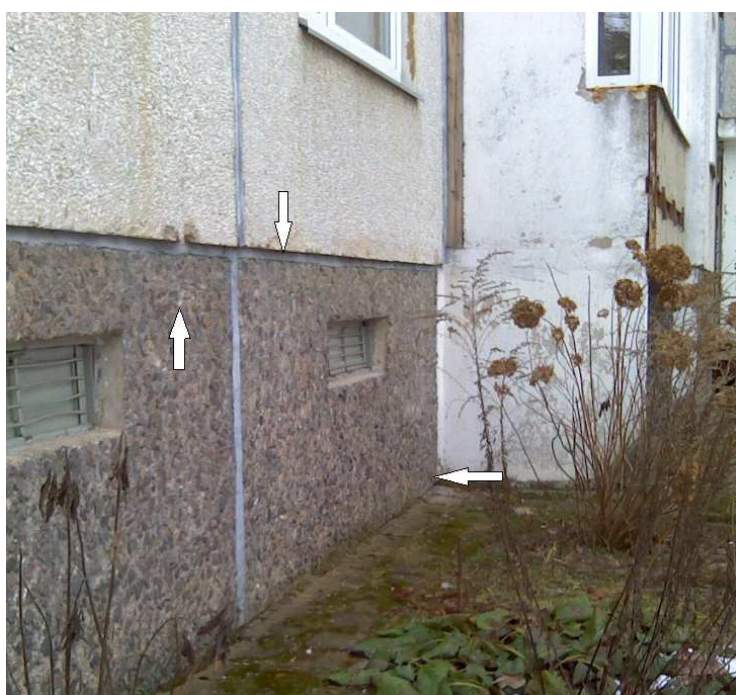
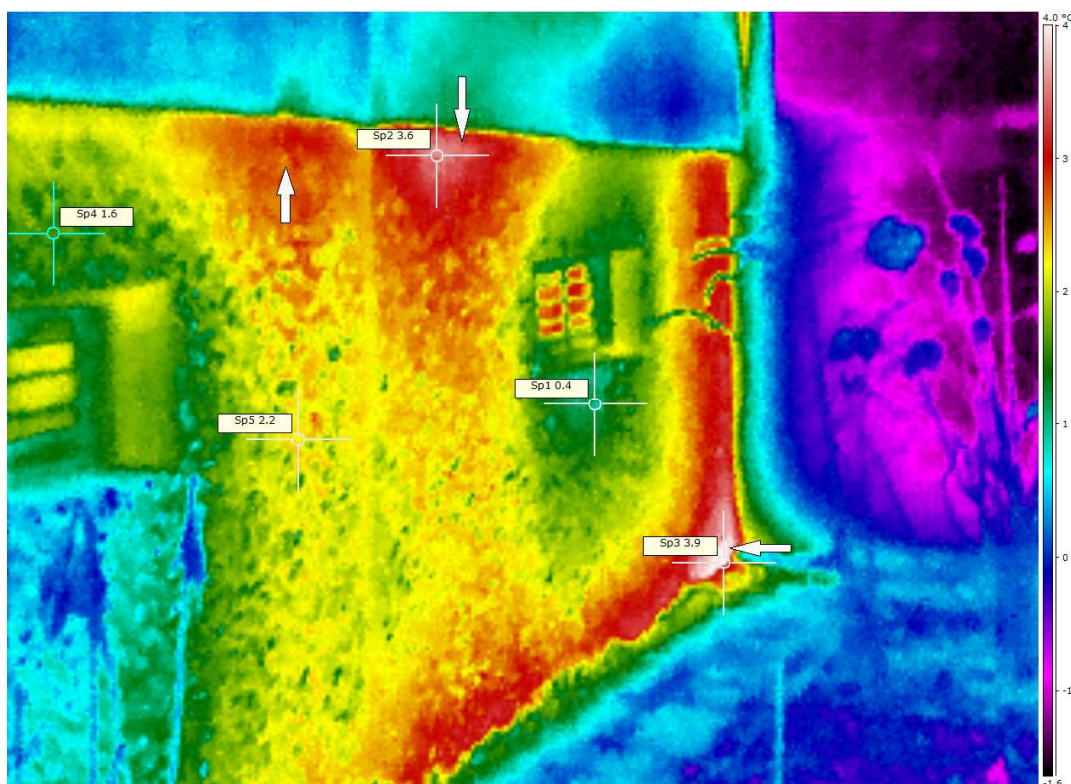
## Termografinės defektoskopijos aktas Nr. 4

### COKOLIO FRAGMENTAS (Šiaurės pusė)

Temovizinės apžiūros metu nustatyta, kad pastato nešildomo rūšio paviršiaus temperatūra kinta nuo 1,6 iki 3,6 °C (taškas Nr. 4 ir Nr. 2). Taip pat stebimi didesni nuostoliai cokolio vidiniame kampe (taškas Nr. 3), cokolio ir sienos sandūroje (taškas Nr. 2). Pastato rūšys nešildomas. Didžiausių šilumos nuostolių vietas pažymėtos rodyklėmis. Paviršių temperatūros yra pateiktos matavimų lentelėje ir gali būti nustatytos pagal spalvinę temperatūrų skalę.

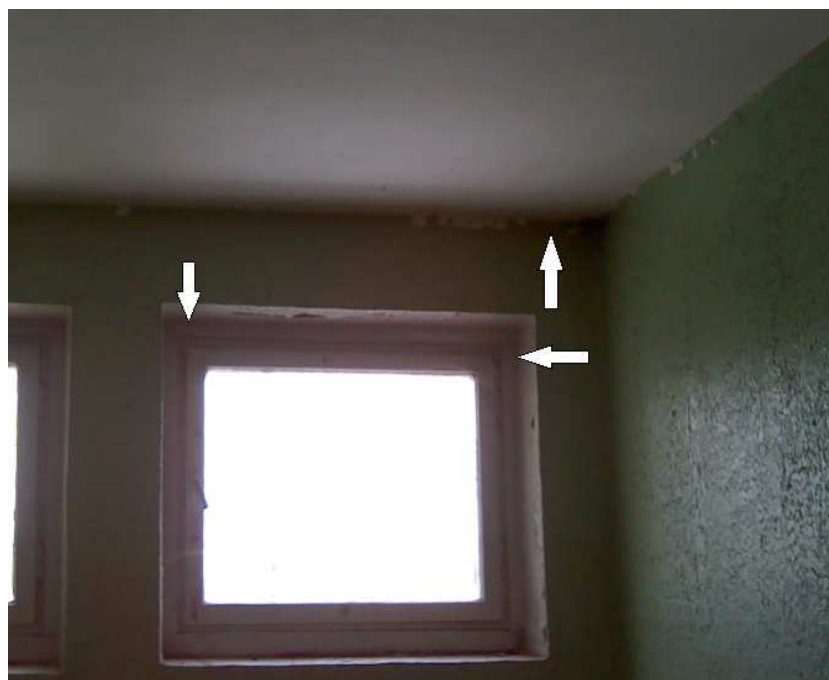
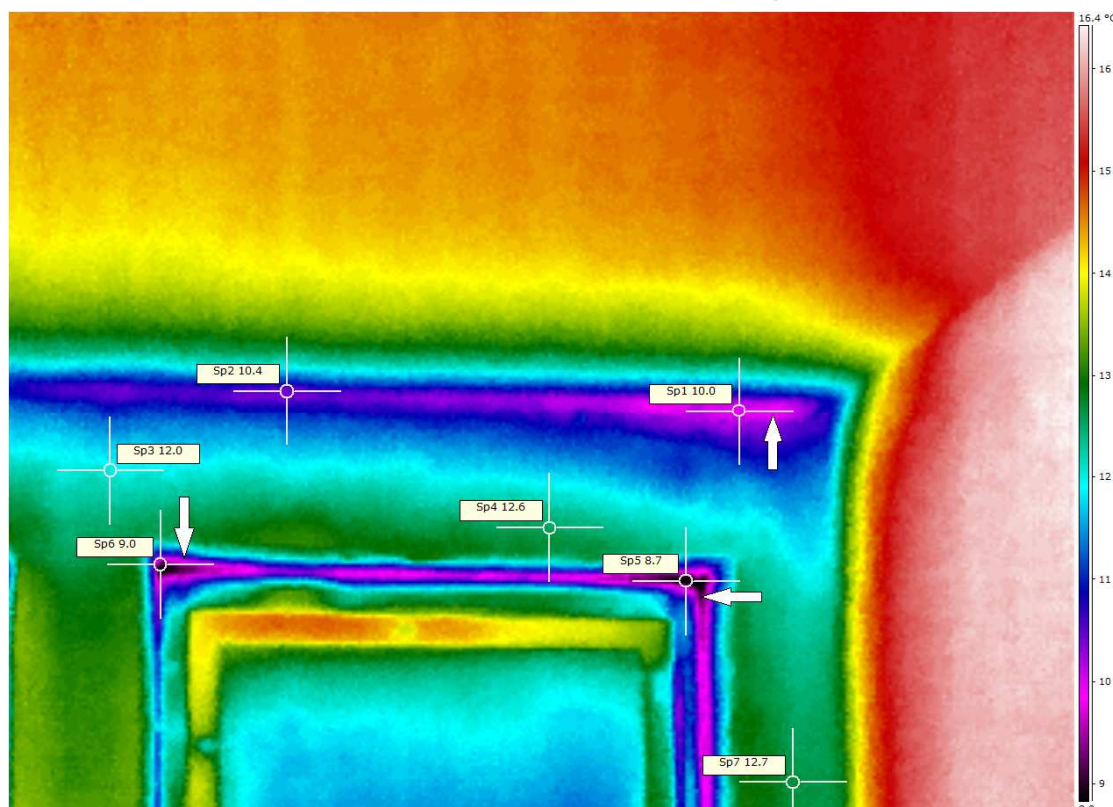
## Termografinės defektoskopijos aktas Nr. 5

### VIDINIO KAMPO FRAGMENTAS

Termovizinės apžiūros iš patalpų vidaus metu nustatyta, kad šilumos nuostoliai patiriami per sienos/stogo sandūrą. Čia sienos paviršiaus temperatūra nukrinta iki 10,0 °C (taškas Nr. 1). Vadovaujantis STR 2.05.20:2006 „Langai ir išorinės įėjimo durys“ mažiausia leistina temperatūra (prie esamų temperatūrų patalpose ir išorėje) yra 9,76 °C. Termovizinėje nuotraukoje matyti, kad lango angokraščio temperatūra kritiniuose taškuose – 8,7 °C (taškai Nr. 5). Didžiausių šilumos nuostolių vietas pažymėtos rodyklėmis. Paviršių temperatūros yra pateiktos matavimų lentelėje ir gali būti nustatytos pagal spalvinę temperatūrų skalę.

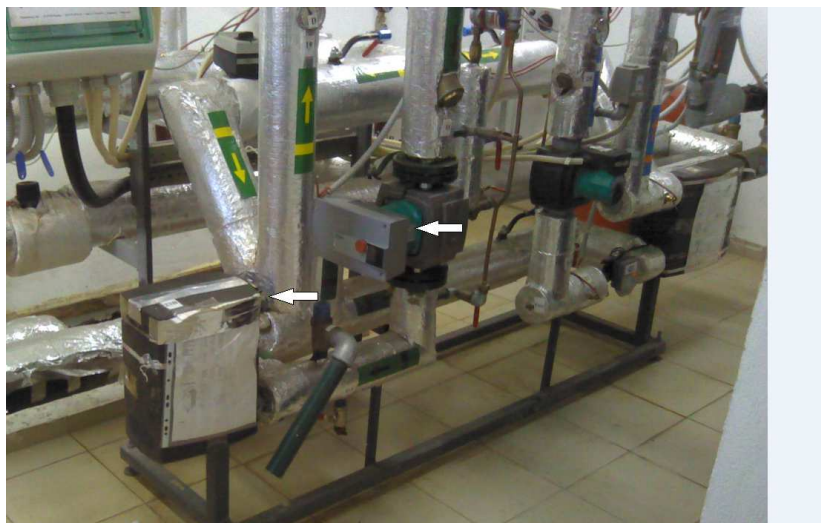
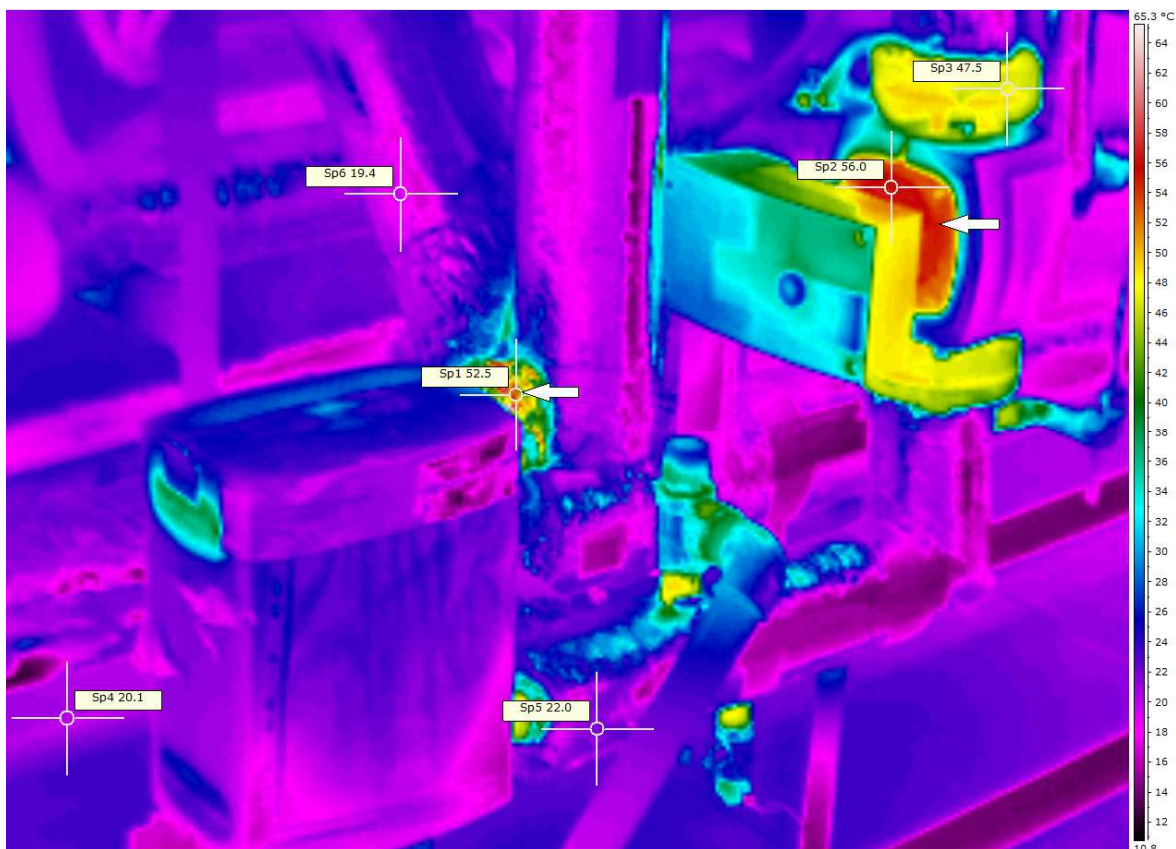
## Termografinės defektoskopijos aktas Nr. 6

### ŠILUMOS PUNKTO FRAGMENTAS

Temovizinės apžiūros metu nustatyta, kad šilumos punkto vamzdynai izoliuoti pakankamai, nes izoliacijos paviršiaus temperatūra nežymiai aukštesnė už patalpos temperatūrą. Tik atskirų elementų izoliavimas nepakankamas (taškai Nr. 1, Nr. 2 ir Nr.3). Kadangi šilumos punkte esančių paviršių emisijos koeficientai skirtingi, lentelėje pateiktos paviršių temperatūros – apytikslės. Didžiausių šilumos nuostolių vietas pažymėtos rodyklėmis. Paviršių temperatūros yra pateiktos matavimų lentelėje ir gali būti nustatytos pagal spalvinę temperatūrų skalę.

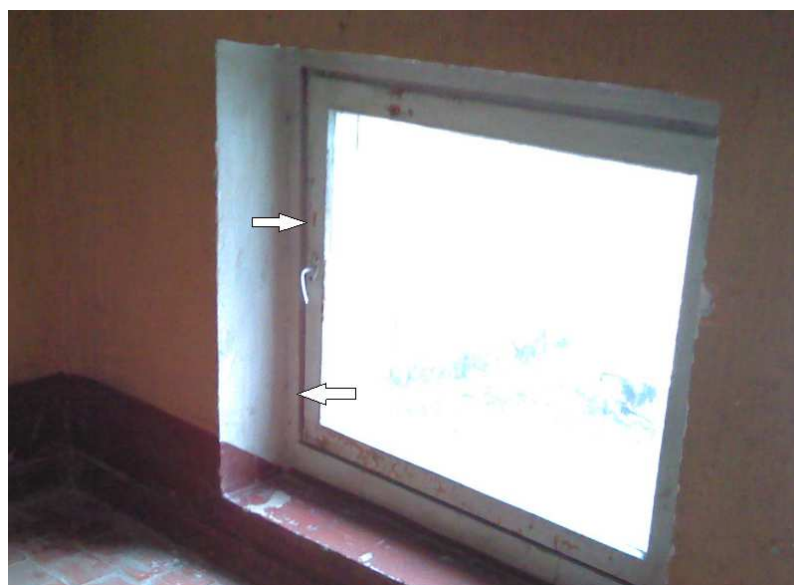
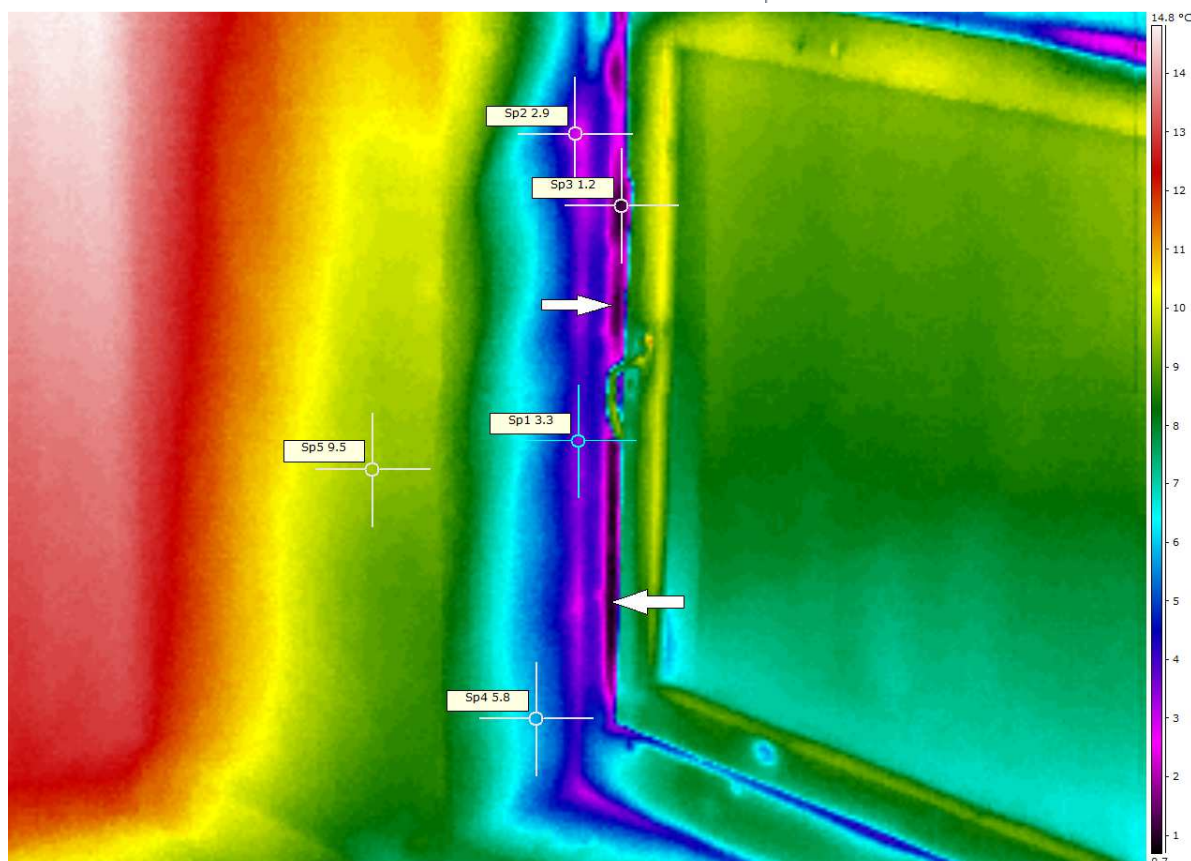
## Termografinės defektoskopijos aktas Nr. 7

### LAIPTINĖS LANGO FRAGMENTAS

Atlikus termovizinę apžiūrą patalpose nustatyta, kad per nesandarius laiptinės lango angokraščius ir varčią patiriami šilumos nuostoliai bei infiltruojamas šaltas oras. Vadovaujantis STR 2.05.20:2006 „Langai ir išorinės įėjimo durys“ mažiausia leistina temperatūra (prie esamų temperatūrų patalpose ir išorėje) yra 9,76 °C. Termovizinėje nuotraukoje matyti, kad lango angokraščio temperatūra kinta nuo 1,2 iki 5,8 °C. Viršnorminių šilumos nuostolių vietos pažymėtos rodyklėmis. Paviršių temperatūros yra pateiktos matavimų lentelėje ir gali būti nustatytos pagal spalvinę temperatūrų skalę.
